# Comune di Terno d'Isola

## Piano di Governo del Territorio Componente Geologica, Idrogeologica e Sismica (ex art. 57 L.r. 12/2005 s.m.i.)

### RELAZIONE ILLUSTRATIVA

Maggio 2024

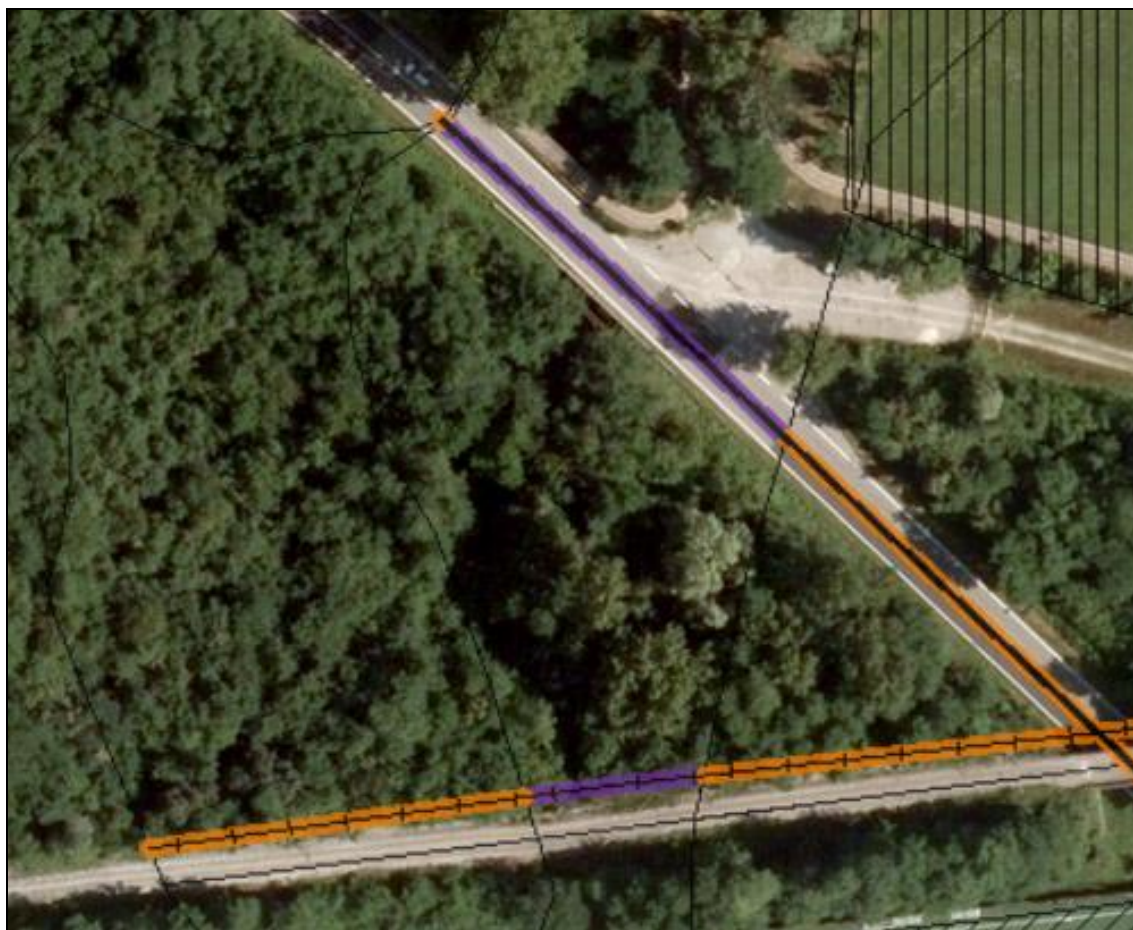
**Fig. 3.3** - Elementi a rischio R4 (in viola), nella zona a Nord; si tratta dei ponti sul t. Buliga della SP 166 (in alto) e della ferrovia Bergamo - Carnate (in basso). In arancione gli elementi in classe di rischio R3 (da Geoportale di Regione Lombardia) .

Procedendo da Nord verso Sud i primi due elementi a rischio R4 sono il ponte della SP 166 e il ponte della ferrovia Bergamo - Carnate.

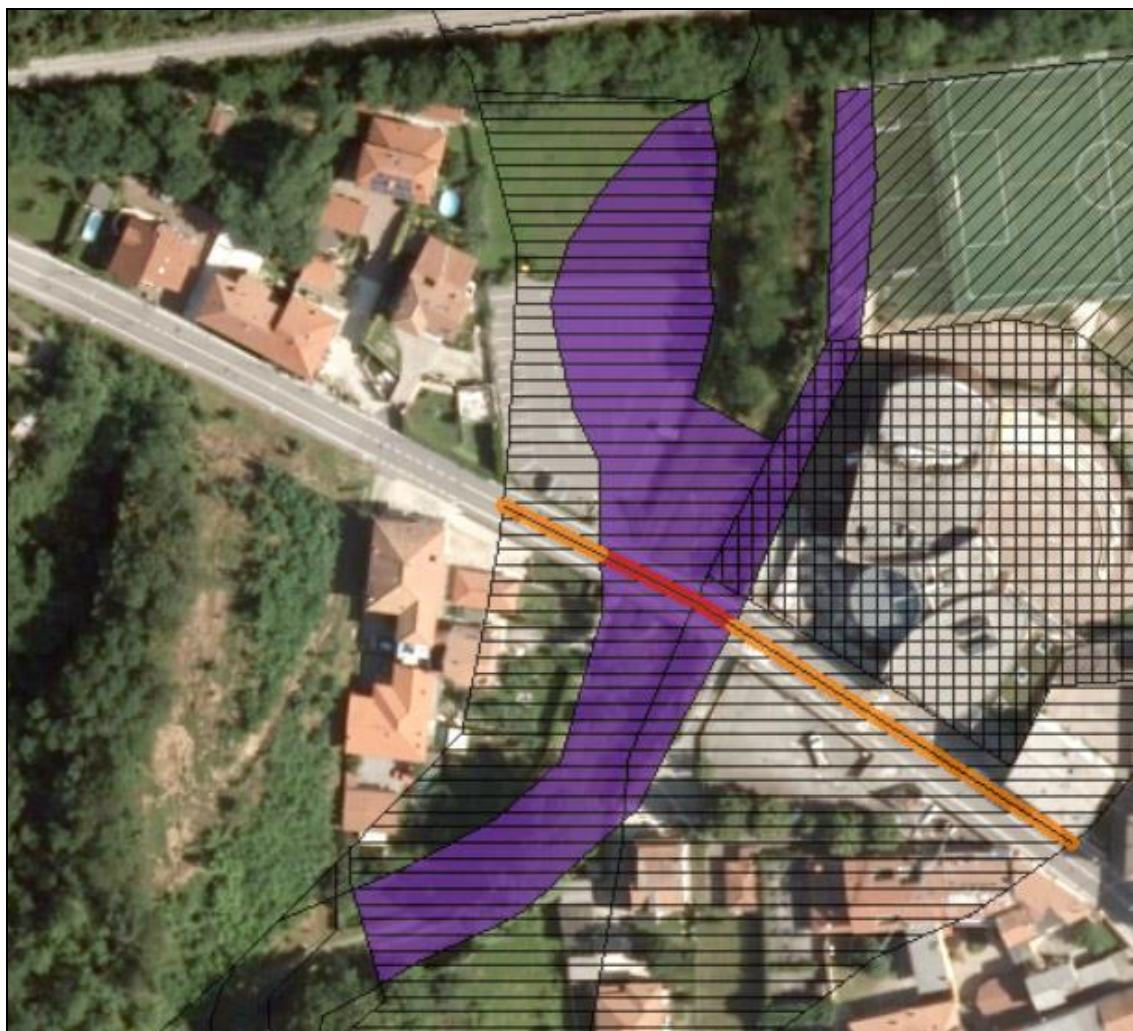
**Fig. 3.4** - Elementi a rischio R4 (in viola), nella zona dalla ferrovia fino a poco a Sud del ponte di Via Milano.

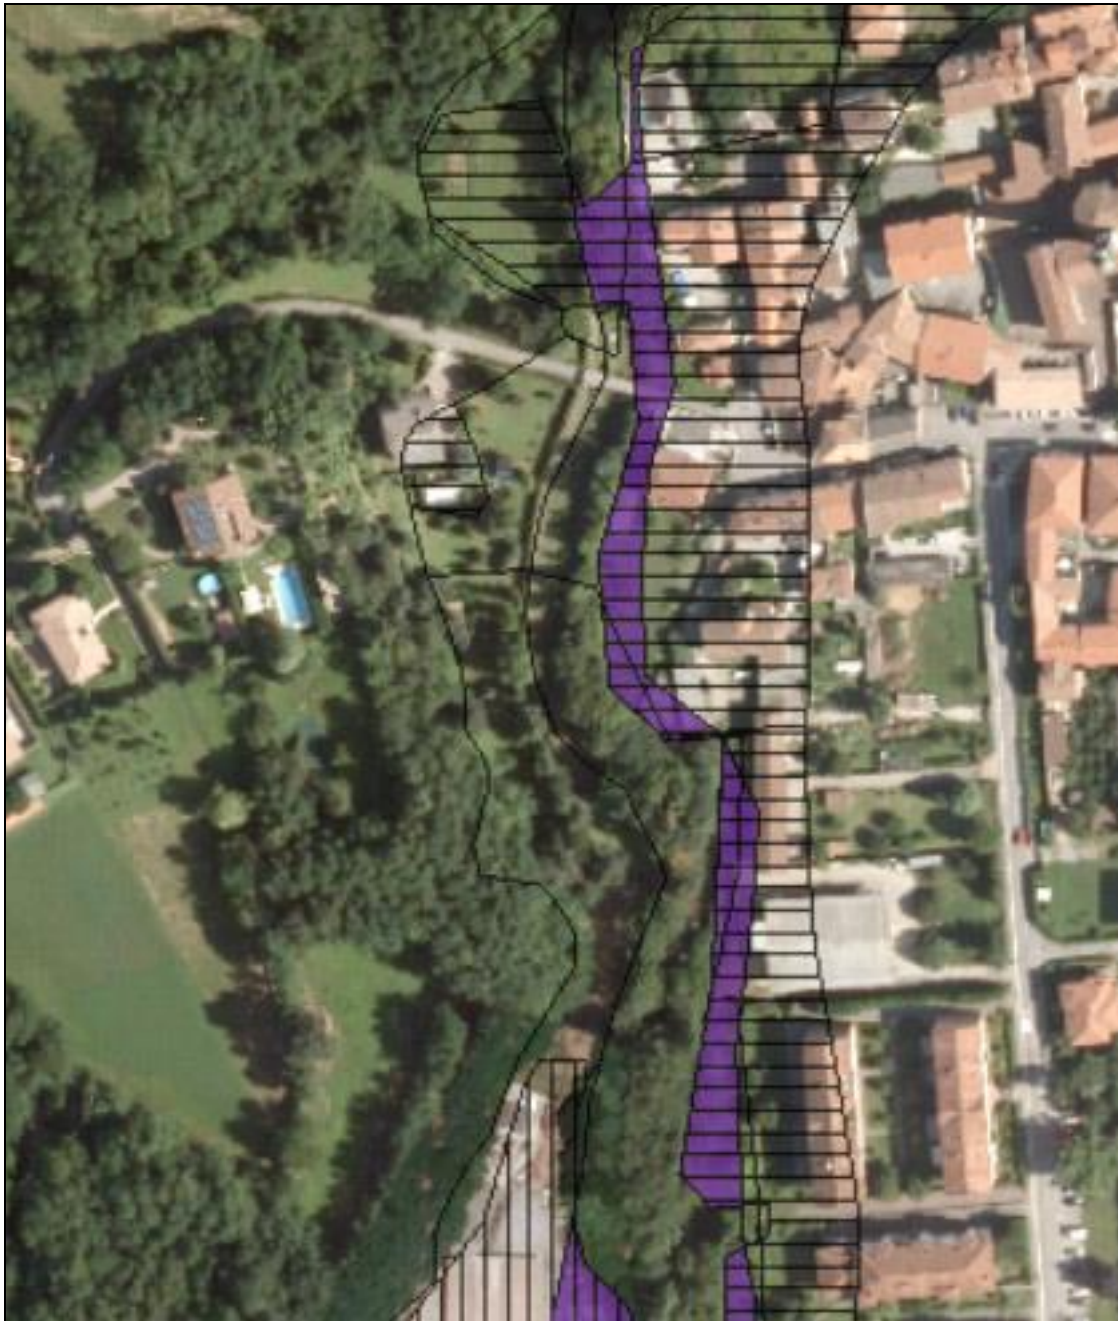
**Fig. 3.5** - Aree a rischio R4 (in viola), nella zona dalla in vicinanza di via Mercato. Si osserva come esse siano estese per lo più in sponda sinistra ad eccezione di una piccola area in sponda destra appena a Nord del ponte di via Mercato.

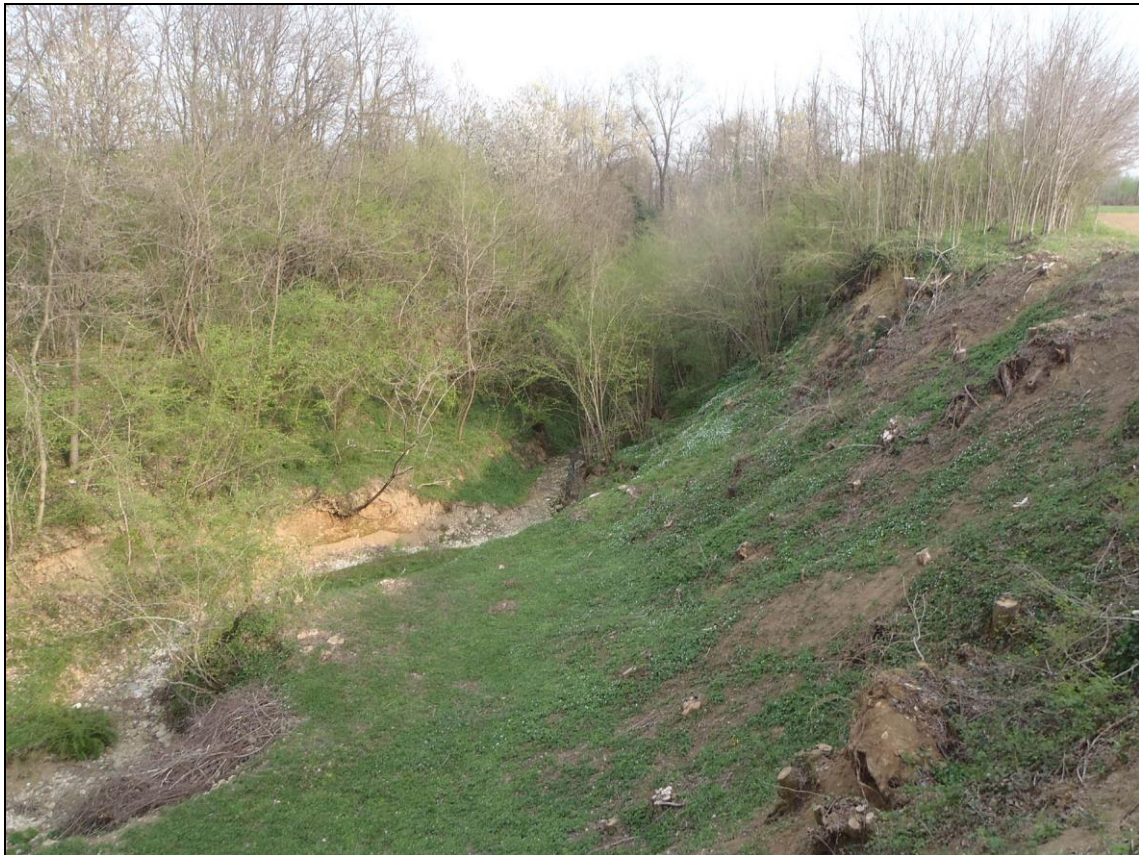
**Fig. 4.1** - Valle Vallone. Si notano i fianchi ripidi e la ridottissima piana di fondovalle, a sua volta incisa dall'attuale corso d'acqua.

In queste valli la piana di fondovalle non è sempre ben sviluppata in virtù della modesta larghezza delle incisioni (vedi Fig. 4.1). Sono inoltre presenti terrazzi di altezza modesta ed estensione variabile, spesso confinati a tratti lunghi poche decine di metri. I fondivalle si raccordano gradatamente con la piana del torrente Buliga; la presenza di assi viari con le relative modificazioni antropiche o la semplice urbanizzazione ha spesso obliterato l'originale morfologia che probabilmente consisteva anche di blande conoidi alluvionali al raccordo tra valli laterali e piane.

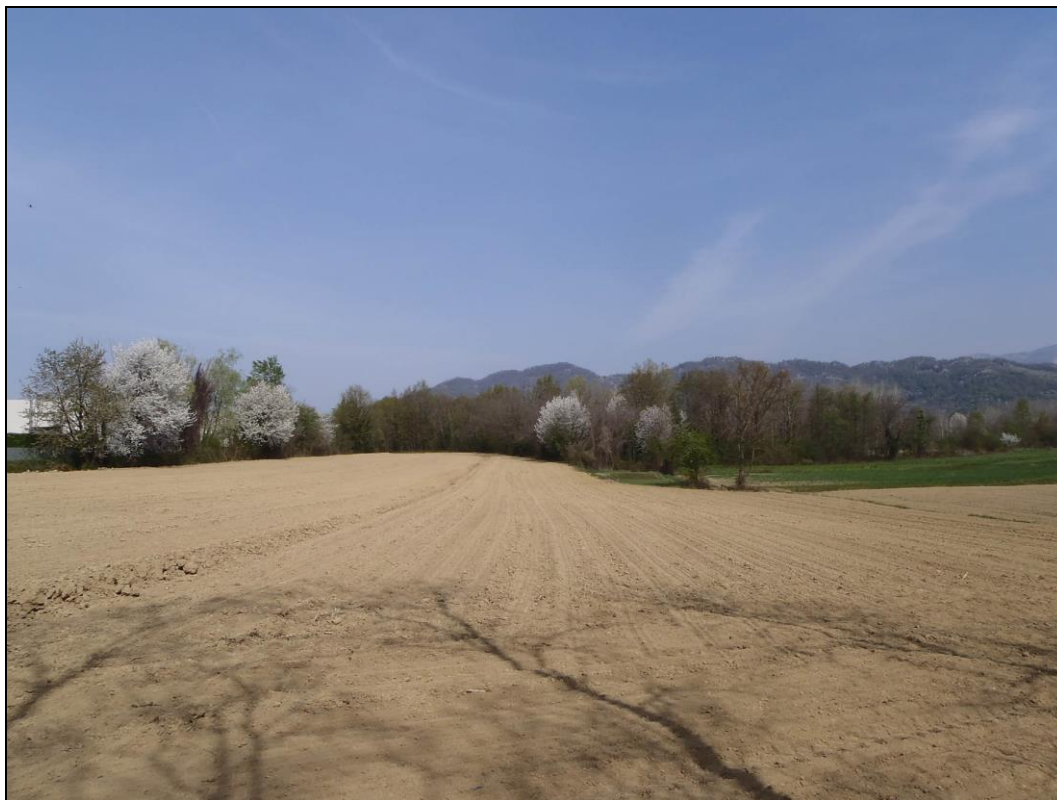
**Fig. 4.2** - Estremo settentrionale della Valle del Luf

Nel tratto più settentrionale la valle si raccorda gradualmente con il pianalto dove sono presenti ondulazioni via via meno pronunciate in corrispondenza dei corsi d'acqua; la valle appare quindi come una larga e blanda depressione (vedi fig. 4.2). L'incisione diventa più marcata nell'area adiacente alla via Baccanello che viene costeggiata per un tratto di circa 200 m; confluiscono qua il corso d'acqua della valle del Luf e di quello della Valle del Luf laterale sinistra. L'intera area è ribassata rispetto alla strada provinciale e allo stato attuale coperta da boschina; sul fianco sinistro, immediatamente a monte della via Baccanello, la valle è delimitata dal muro di cinta di una proprietà privata, mentre il fianco destro è costituito dalla sede della via Baccanello stessa, costruita probabilmente lungo l'originario versante della valletta.

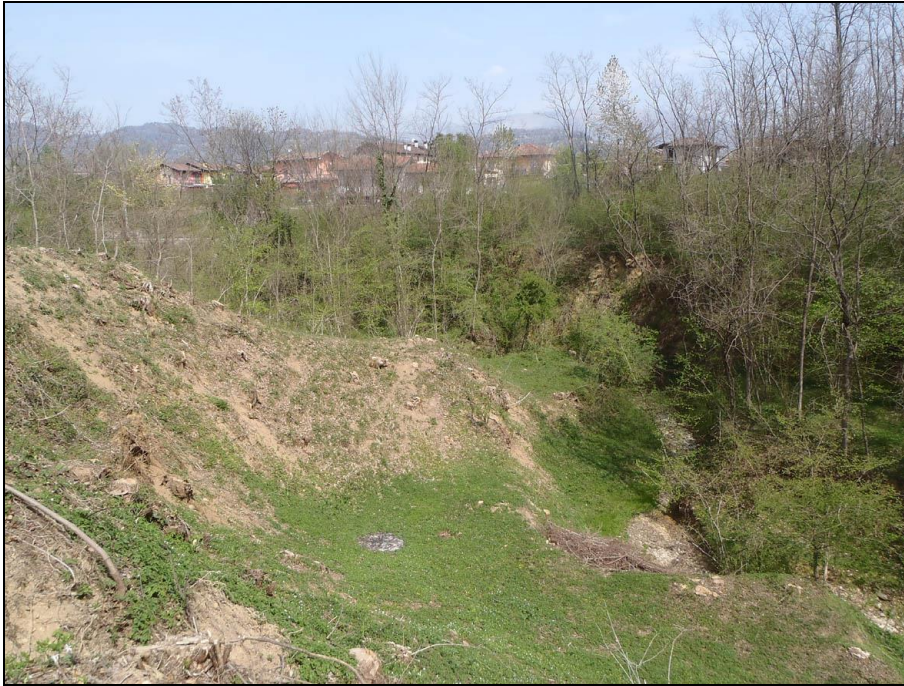
**Fig. 4.3.** - Valle Vallone. Si notano i fianchi ripidi della valle che attraversa il pianalto

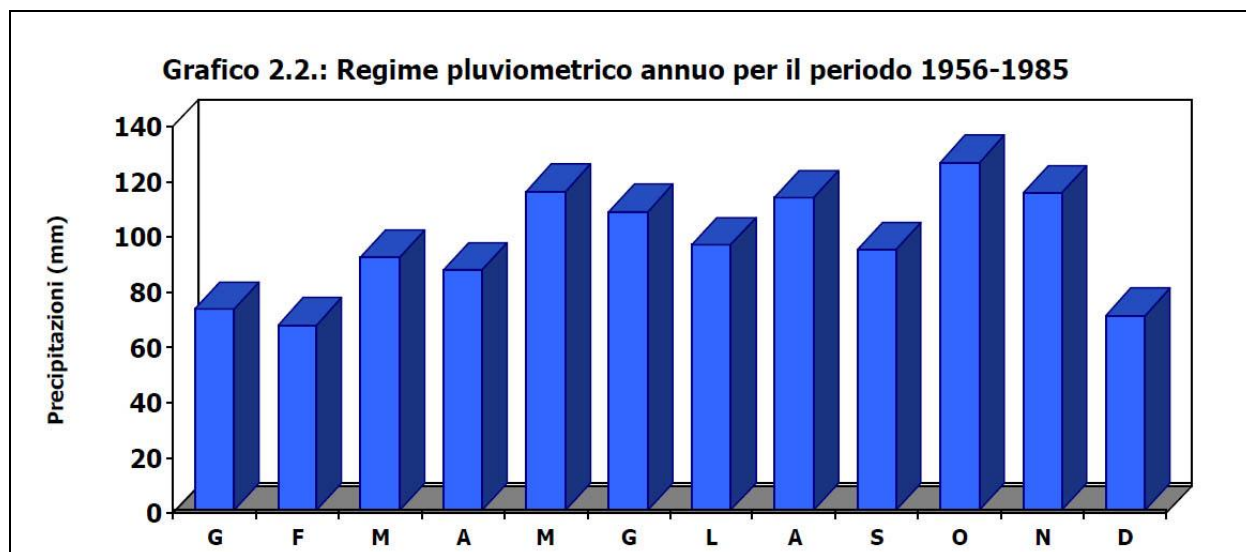
**Fig. 5.5** - Grafico delle precipitazioni medie mensili nella stazione di Brembate per il periodo 1956-1985. Da relazione Anlus (2002)

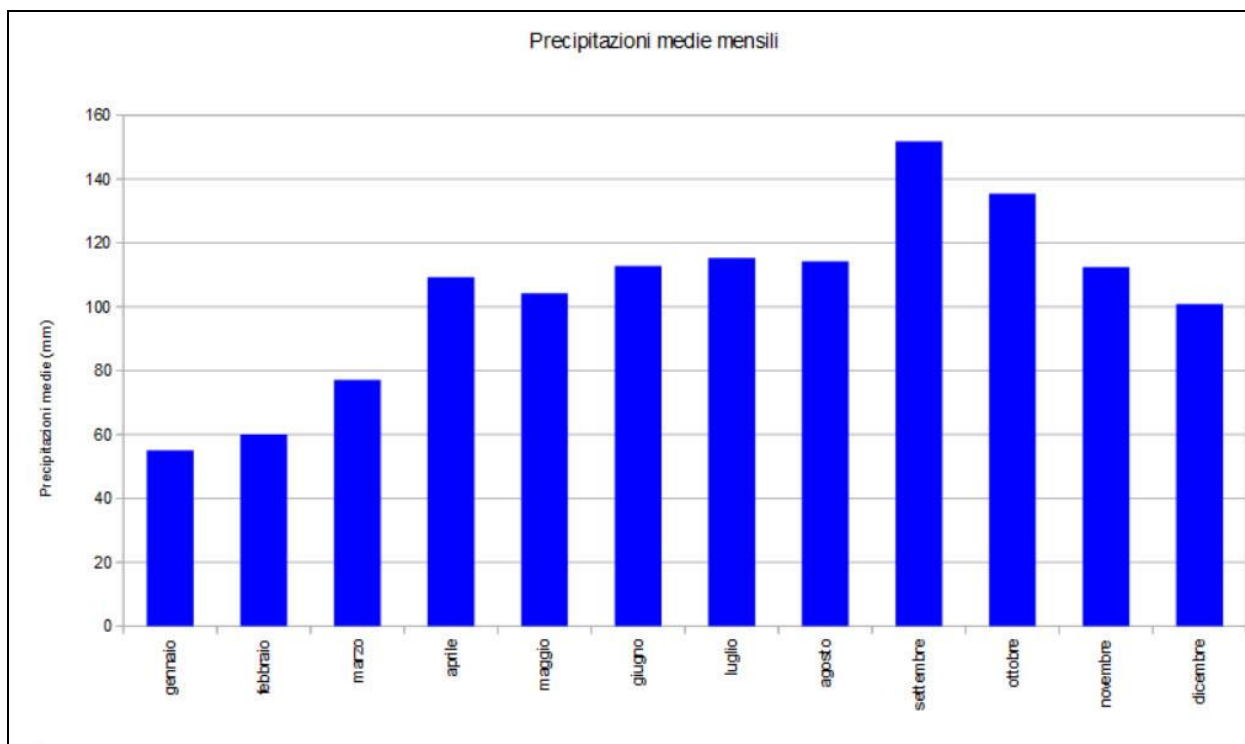
**Fig. 5.6** - Grafico delle precipitazioni medie mensili nella stazione di Brembate di sopra per il periodo 1998-2011. Elaborazione da dati ARPA.

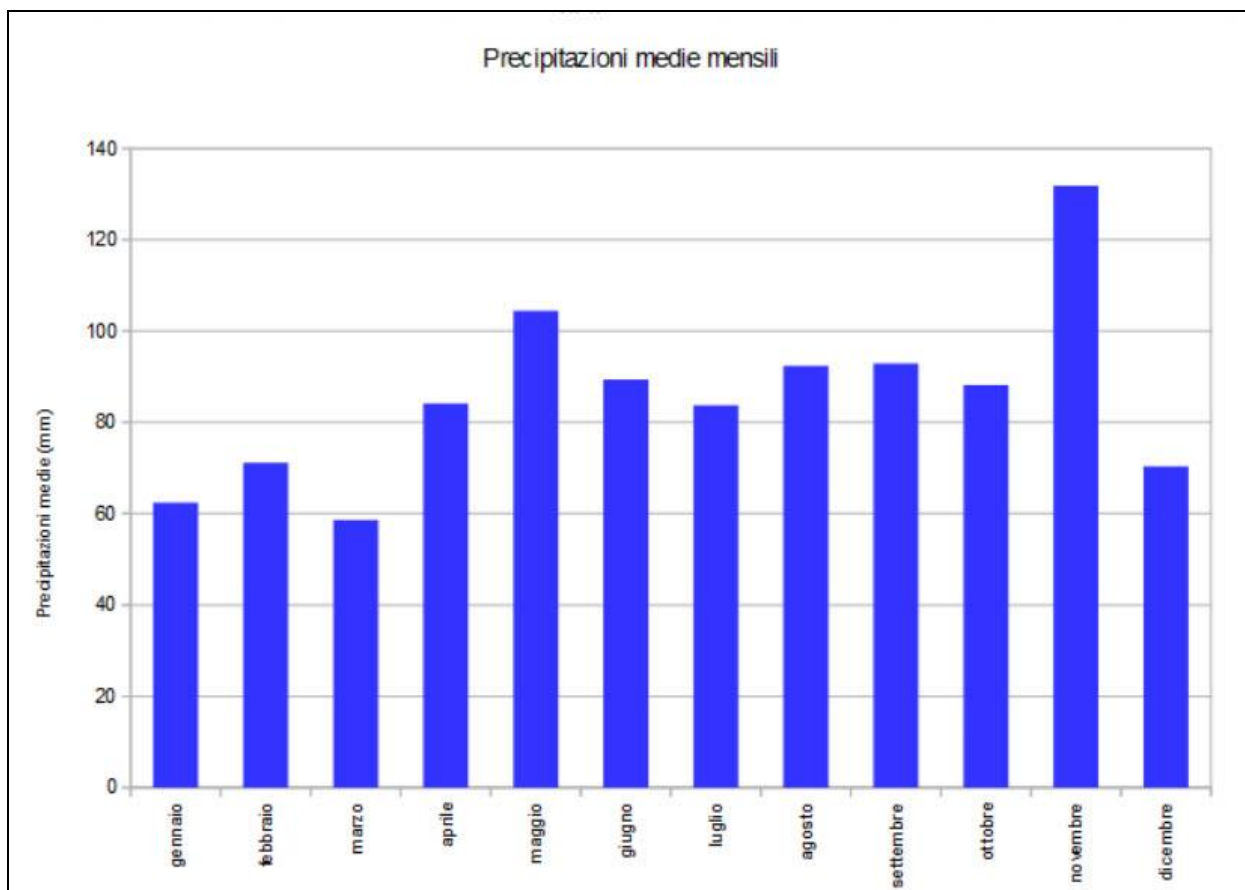
**Fig. 5.7** - Grafico delle precipitazioni medie mensili nella stazione di Filago di sopra per il periodo 1991-2022 elaborazione da dati ARPA.

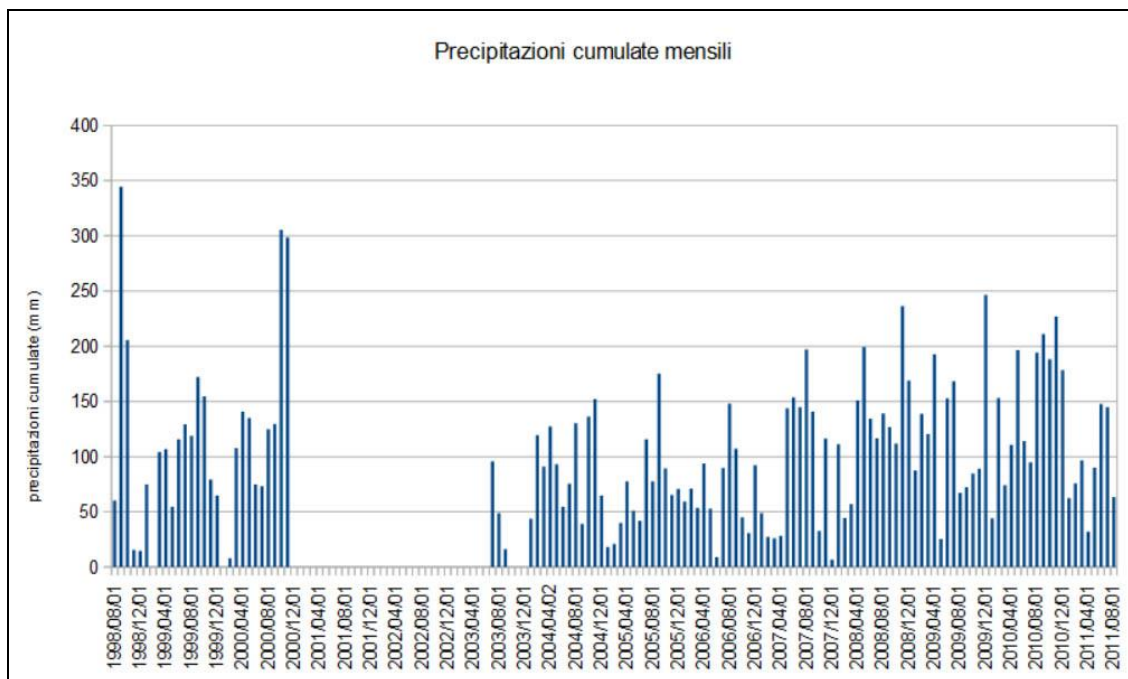
**Fig. 5.8** - Valori di precipitazioni cumulate mensili nella stazione di Brembate di Sotto per il periodo 1998-2011. Elaborazione dati ARPA

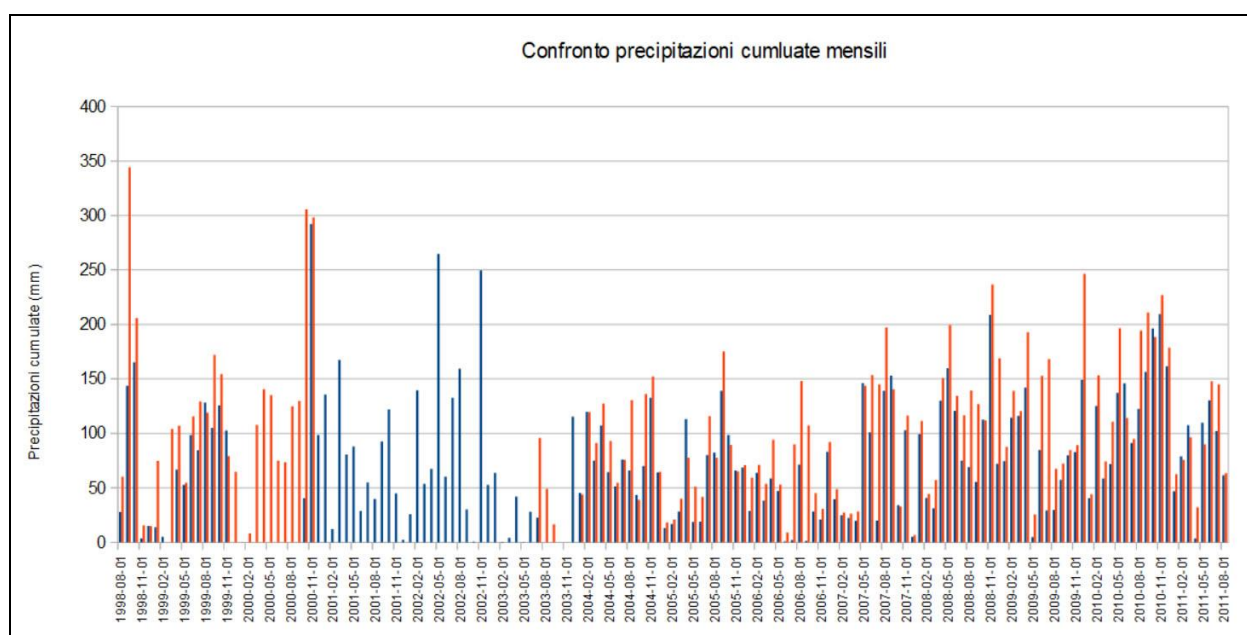
**Fig. 5.10** - Confronto tra i valori di precipitazioni cumulate mensili nella stazione di Filago (in blu) e in quella di Brembate (in rosso) per il periodo 1998-2011. Elaborazione dati ARPA

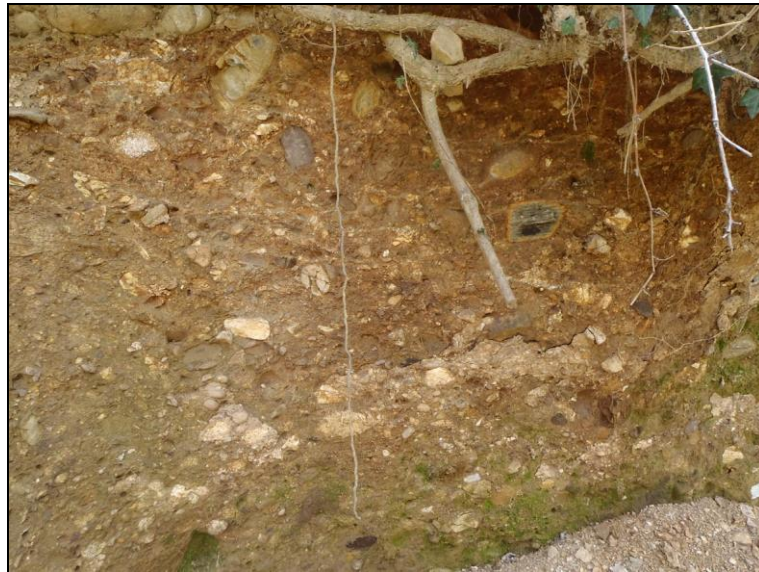
**Fig. 6.1** - Ghiaie alterate del Supersistema del Bozzente. Si notano i ciottoli completamente arenizzati e con cortex.

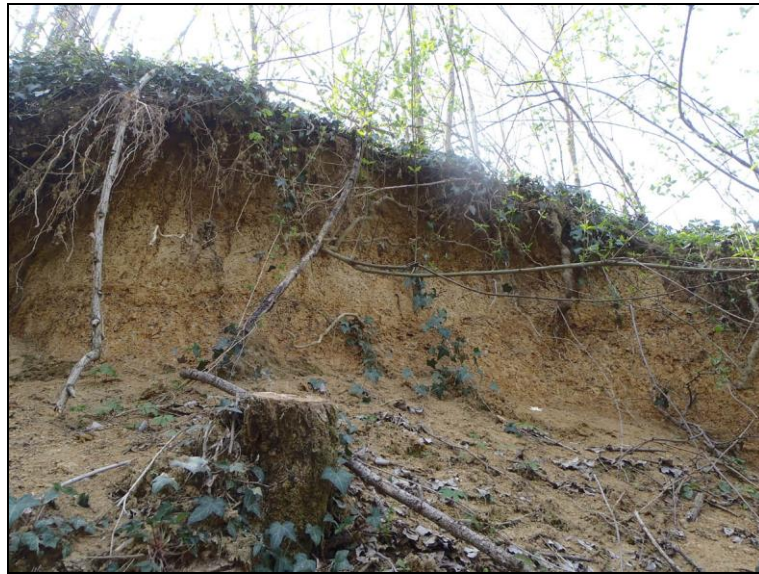
**Fig. 6.2** - Sequenza sommitale dei loess a tetto del pianalto.

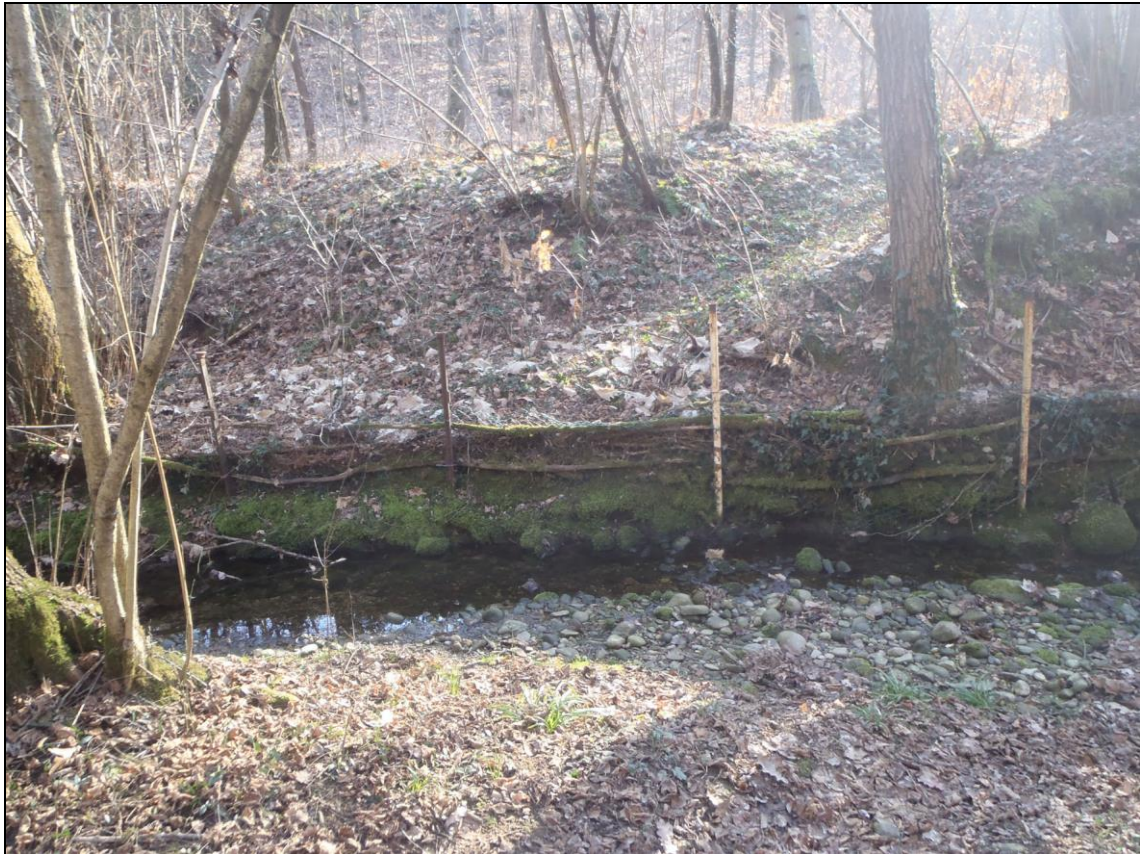
**Fig. 6.3** - Esempio di difesa spondale "artigianale" lungo le sponde di uno dei corsi d'acqua che tagliano il pianalto

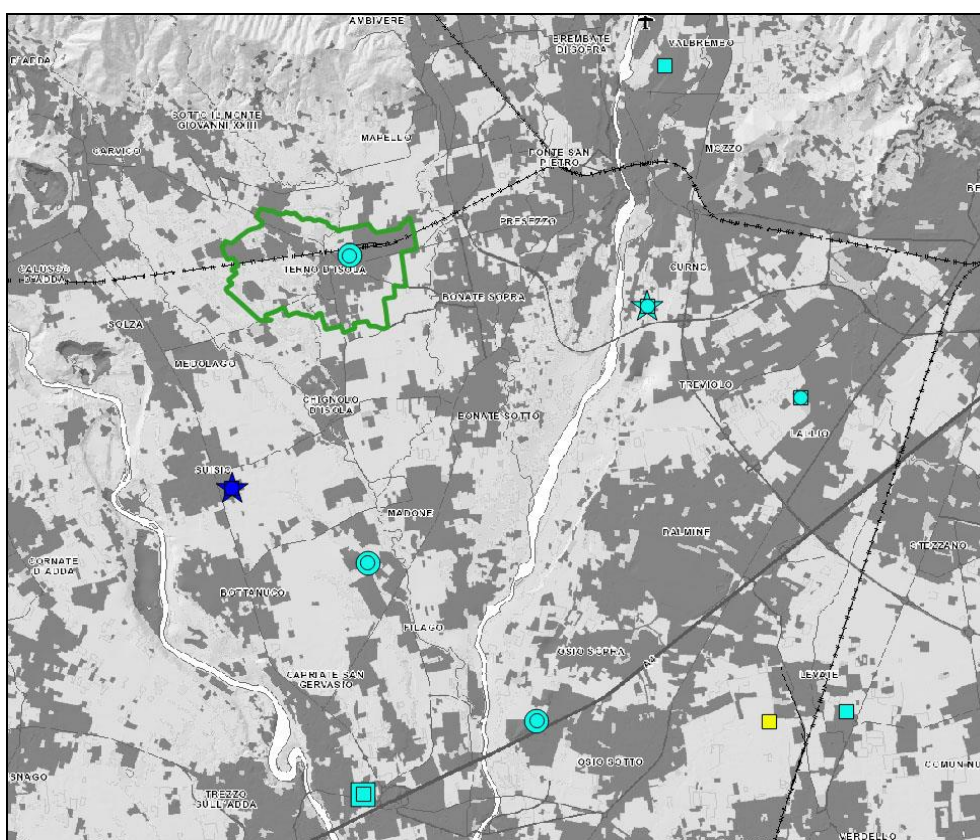
**Fig. 10.3 - Rete di monitoraggio.** In azzurro i punti ricadenti nel corpo idrico APAO, in blu quelli nella ISI MPTM, in giallo ISP AMPLO. Il quadrato indica i punti della rete qualitativa, il cerchio quelli della rete quantitativa e le stelle della rete quali-quantitativa. Rete del 2016. I simboli grandi evidenziano i punti di cui sono stati forniti i dati direttamente da ARPA (anno 2022).

Nelle idrostrutture identificate come nel paragrafo precedente sono presenti punti di monitoraggio della qualità e della quantità delle acque sotterranee; nella fig. 10.3 sono riportati i punti di monitoraggio nel territorio limitrofo a Terno d'Isola.

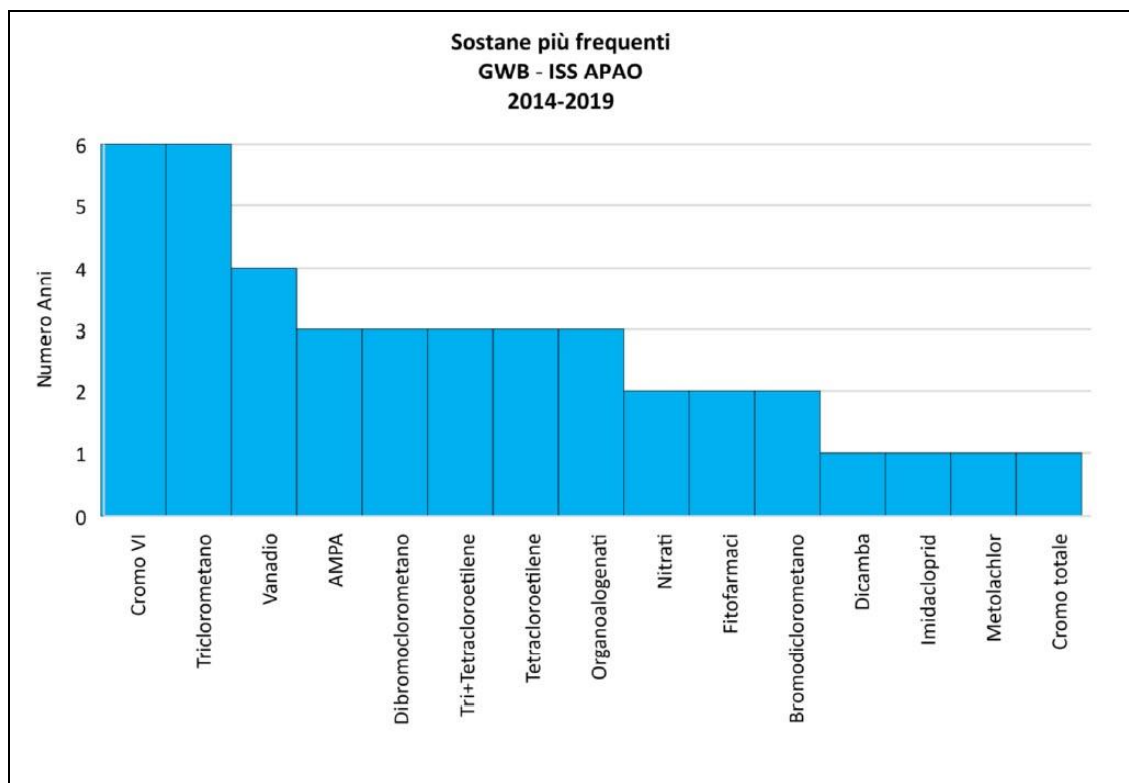
**Fig. 10.4** - Numero di anni e sostanze per cui si è avuto superamento dei valori dei valori soglia o degli standard di qualità nel corpo idrico GWBISSAPAO nel periodo 2014-2019 (da: Stato delle acque sotterranee in Regione Lombardia, 2021)

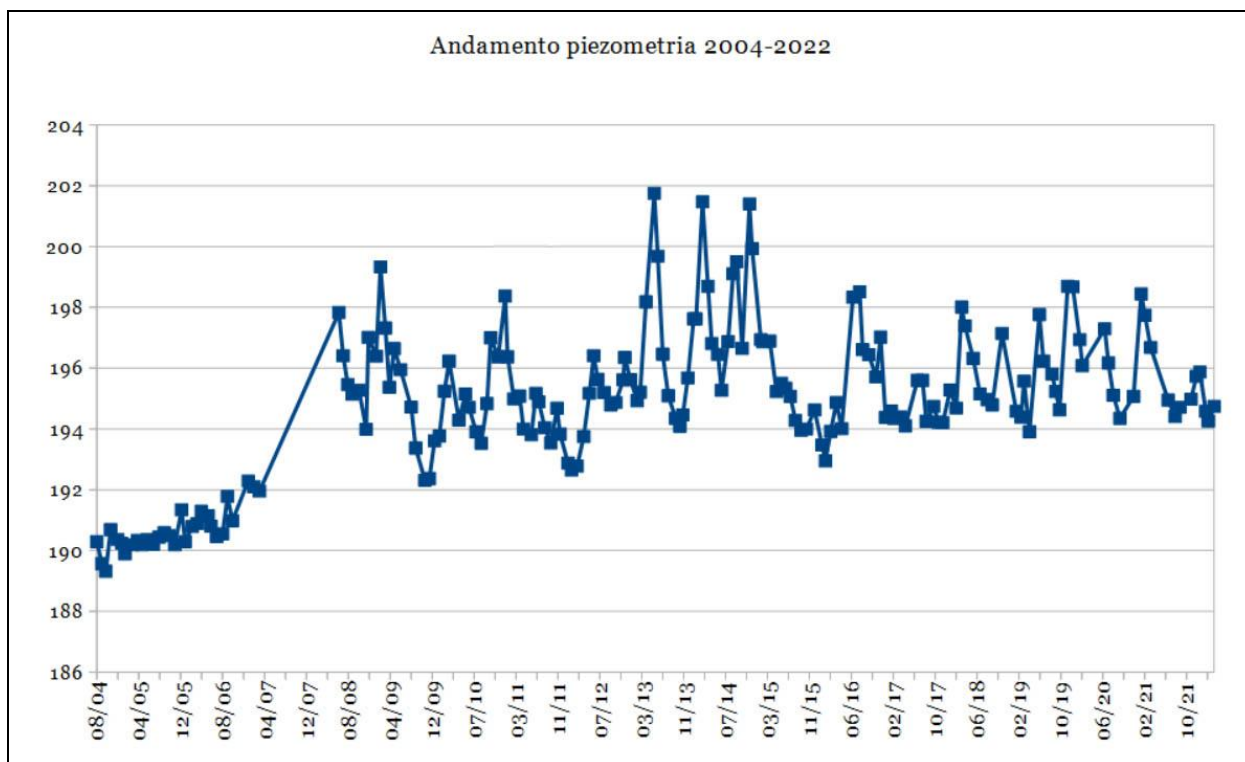
**Fig. 10.8** - Andamento della piezometria nel piezometro PO0162130R0002 dal 2004 al 2022 (dati forniti da Arpa Lombardia)

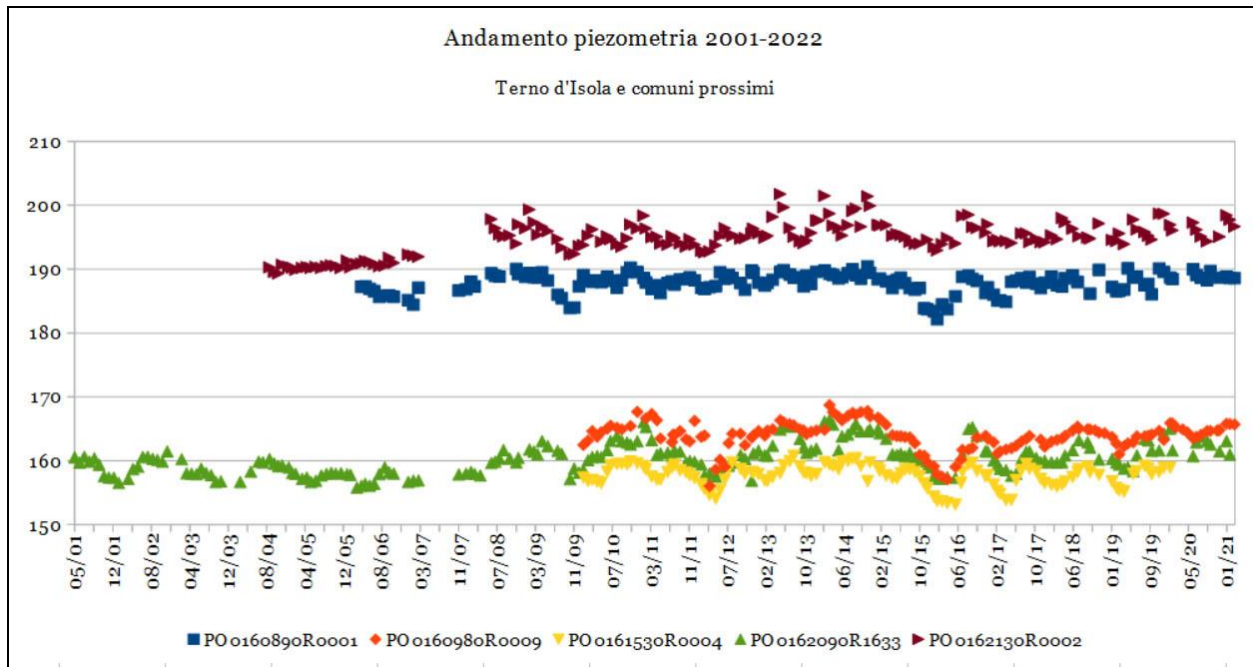
**Fig. 10.9** - Andamento della piezometria nei piezometro PO0160890R0001, PO0160980R0009, PO0161530R0004, PO0162090R1633 e PO0162130R0002 dal 2004 al 2022 (dati forniti da Arpa Lombardia)

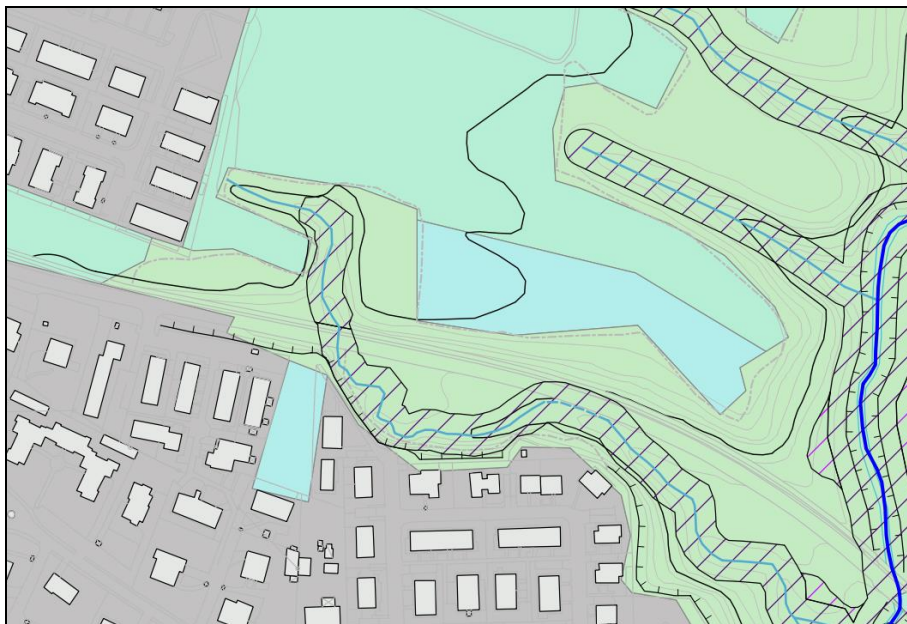
**Fig. 13.6** - Sovrapposizione tra le aree PGRA proposte (barrato viola scuro aree P3H) e le classi d'uso così come riportate nel DUSAF 2022. Si osserva che il corso d'acqua "Anonimo =3" è interamente compreso nella classe d'uso "boschi di latifoglie a densità media e alta governati a ceduo" e vi siano 2 punti di interferenza con la SP 166.

Lungo il torrente Anonimo 03 vi è l'interferenza dell'area Ee con la SP 166 in due punti, uno in prossimità del tratto intubato e uno in corrispondenza dell'attraversamento, come illustrato in fig. 13.6.

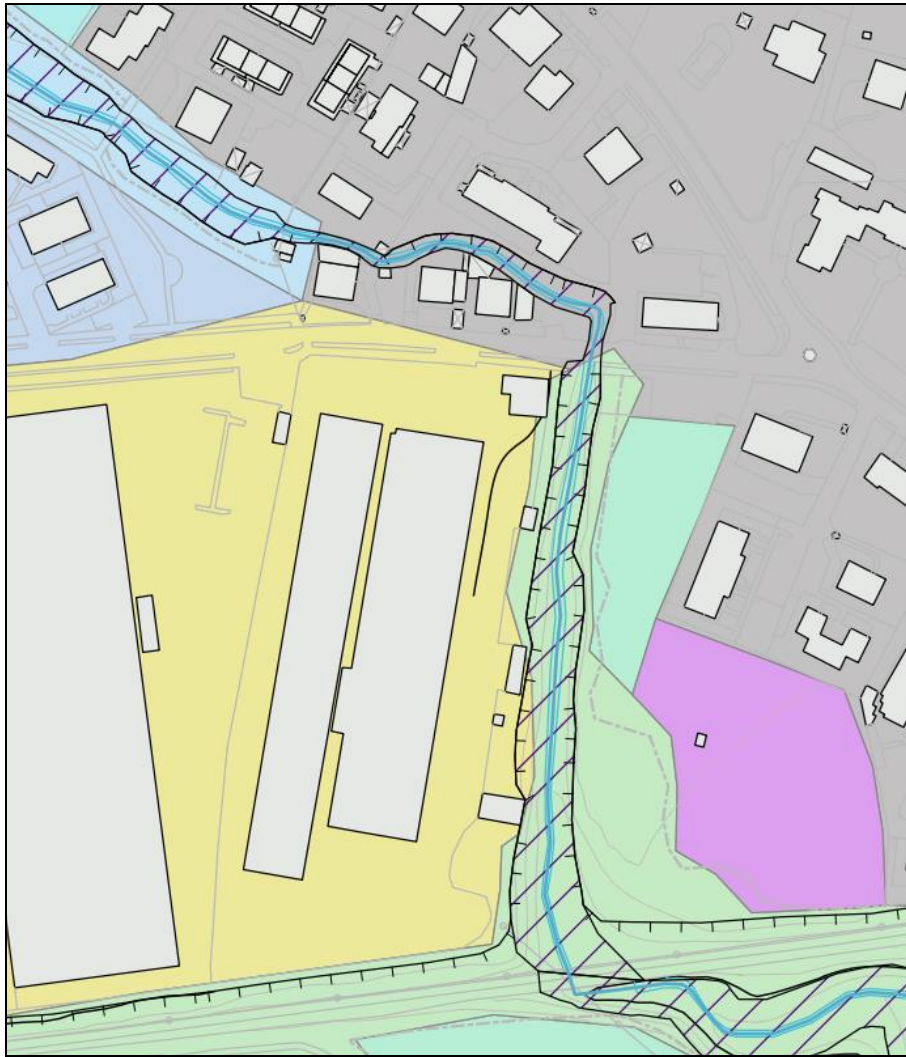
**Fig. 13.7** - Sovrapposizione tra le aree PGRA proposte (barrato viola scuro aree P3/H) e le classi d'uso così come riportate nel DUSAF 2022 lungo la Valle Maggiore. Si nota l'interferenza con la ferrovia, con le aree classificate come insediamento industriale/artigianale (in sponda destra, in giallo) e il tessuto urbano discontinuo (in grigio)

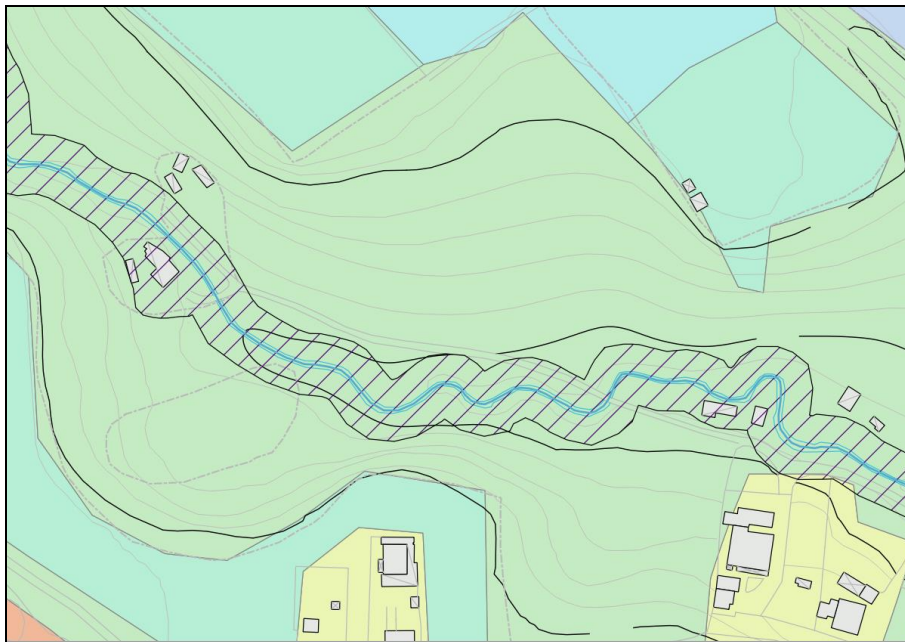
**Fig. 13.8** - Sovrapposizione tra le aree PGRA proposte (barrato viola scuro aree P3H) e le classi d'uso così come riportate nel DUSAF 2022 per la valle del Luf. Si osserva che quantunque il corso d'acqua sia interamente compreso nella classe d'uso "boschi di latifoglie a densità media e alta governati a ceduo" sono presenti alcune costruzioni nell'area a pericolosità P3H.

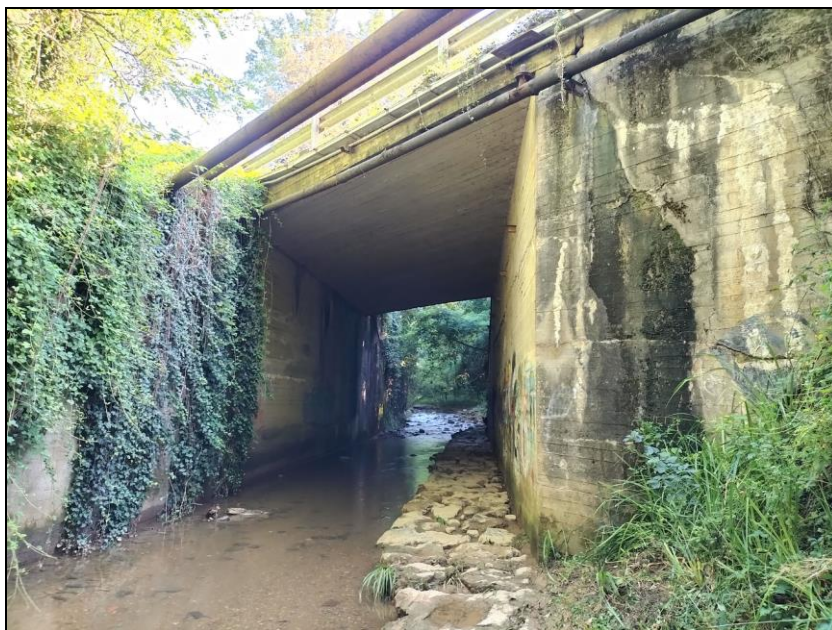
**Fig. 13.10** - Dettaglio del ponte della SP 166 vista da Sud. Si notano i tubi dei servizi e la passerella pedonale lungo il greto del torrente (punto da cui è stata misurata l'altezza del ponte)

La SP 166 è attraversata tramite un ponte stradale, cui è stato aggiunto un contiguo ponte per la il passaggio della pista ciclabile, che si trova lungo il lato nord della SP, che ha larghezza 5,4 m circa e altezza 5,1 m circa. Al ponte è addossato il terrapieno della strada provinciale.

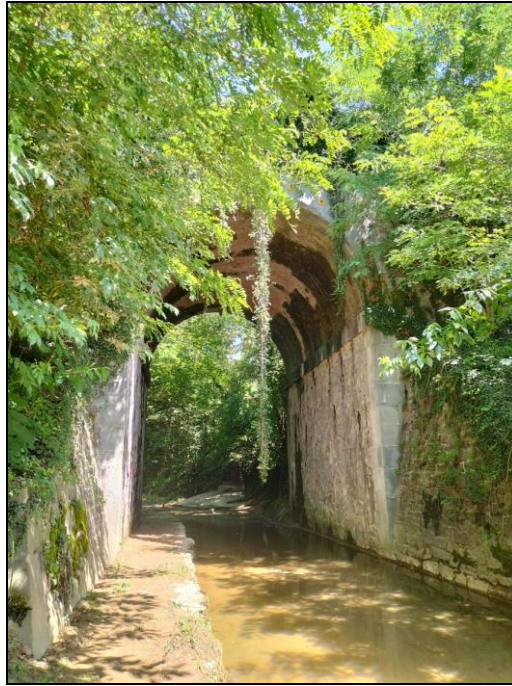
**Fig. 13.12** - Ponte della ferrovia, da Sud.

La ferrovia attraversa il torrente Buliga con un ponte ad arco in muratura, di altezza molto superiore a quella dei terrazzi circostanti, in quanto la ferrovia corre su un terrapieno. Dai dati presenti nel progetto di "Messa in sicurezza idraulica del torrente Buliga e affluenti dai crolli spondali (Ecosphera, 2021)" le sponde sono in grado di contenere la piena dei 100 anni; la luce del ponte è di 6 m di larghezza e circa 8,5 di altezza

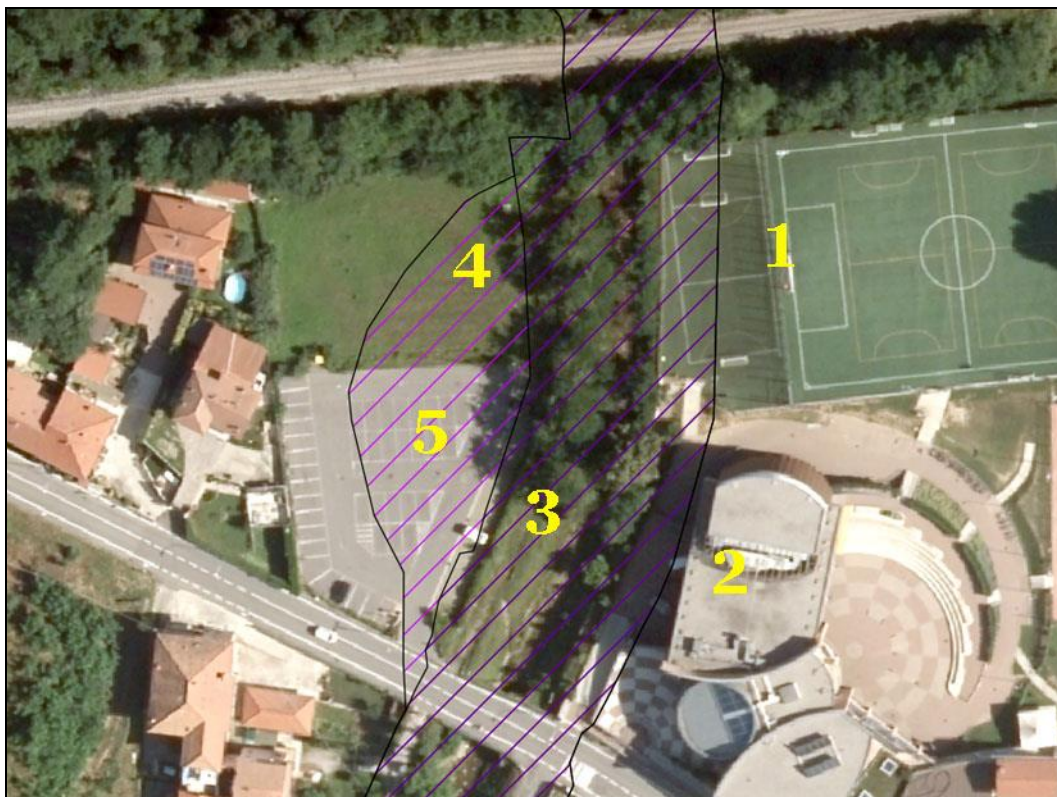
**Fig. 13.13** - Tratto del T. Buliga tra la ferrovia e il ponte di via Milano. In barrato viola chiaro le aree P2/M, in barrato viola scuro quelle P3/H. Per la spiegazione dei numeri, vedi testo. Dal progetto "Messa in sicurezza idraulica del torrente Buliga e affluenti dai crolli spondali (Ecosphera, 2021)" risulta che le piene di 100 anni in questo tratto sono contenute nelle sponde.

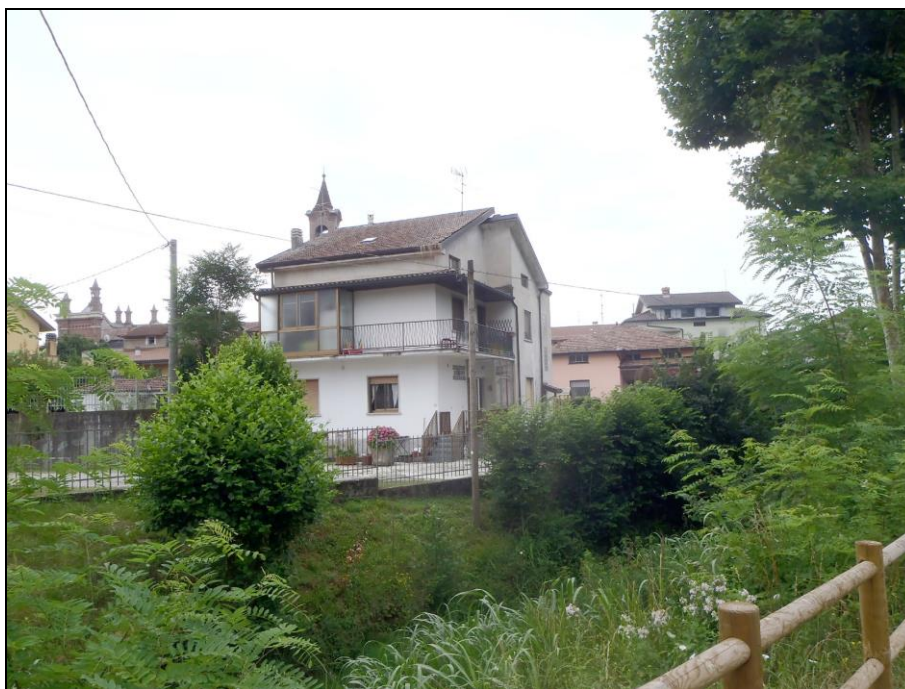
**Fig. 13.15a** - Edificio in sponda sinistra (edificio 1a di fig. 7.5), visto dalla sponda destra del T. Buliga. Si nota il muretto di sostegno della recinzione e i gradini che portano all'ingresso dell'abitazione.

Lungo la sponda gli edifici risultano protetti da una recinzione con alla base un muro alto circa 20 cm; da interviste con gli abitanti dell'edificio è emerso che circa 40 anni fa c'era stato un fenomeno di allagamento nelle cantine della casa (1a, in fig. 13.14 e fig. 13.15), ma dopo tale evento non si sono più avuti problemi connessi al torrente Buliga; sempre dalle stesse testimonianze risulta che nei momenti di massima piena il livello del torrente Buliga si attesta
