# Comune di Terno d'Isola

## Piano di Governo del Territorio Componente Geologica, Idrogeologica e Sismica (ex art. 57 L.r. 12/2005 s.m.i.)

### RELAZIONE ILLUSTRATIVA

Maggio 2024

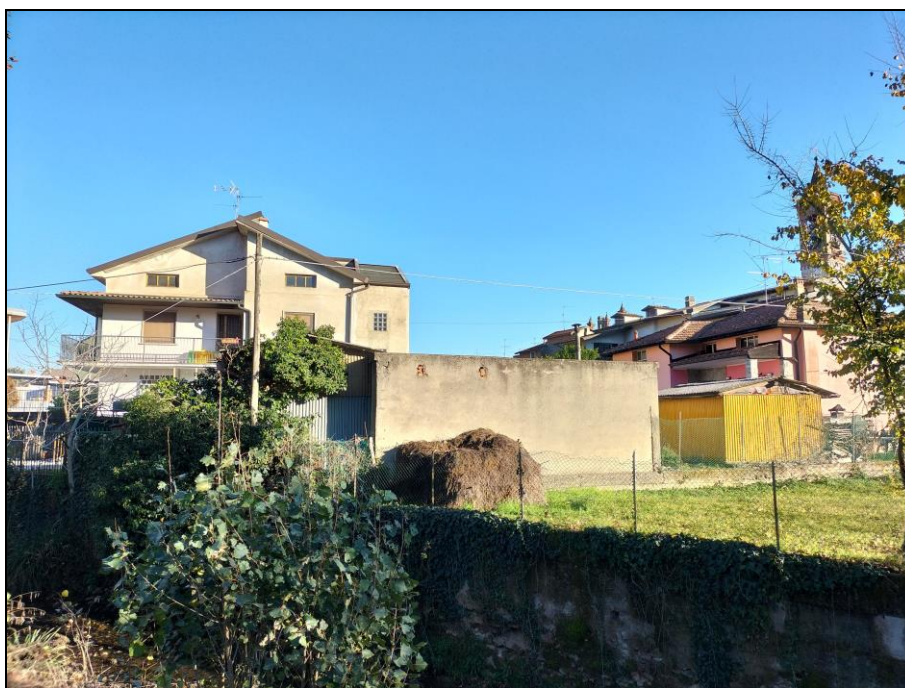
**Fig. 13.15b** - Edificio in sponda sinistra (edificio 1 di fig. 13.4), visto dalla sponda destra del T. Buliga. In primo piano è visibile l'edificio 1b, sullo sfondo l'edificio 1a.

circa 20 cm più in basso del livello del cortile. La costruzione indicata con il numero 1b in fig. 13.14 è invece adibita a box. Si rileva, comunque, che l'ingresso all'abitazione e il piano terra dell'abitazione principale risultano a livello superiore rispetto al piano del cortile di almeno 50cm circa.

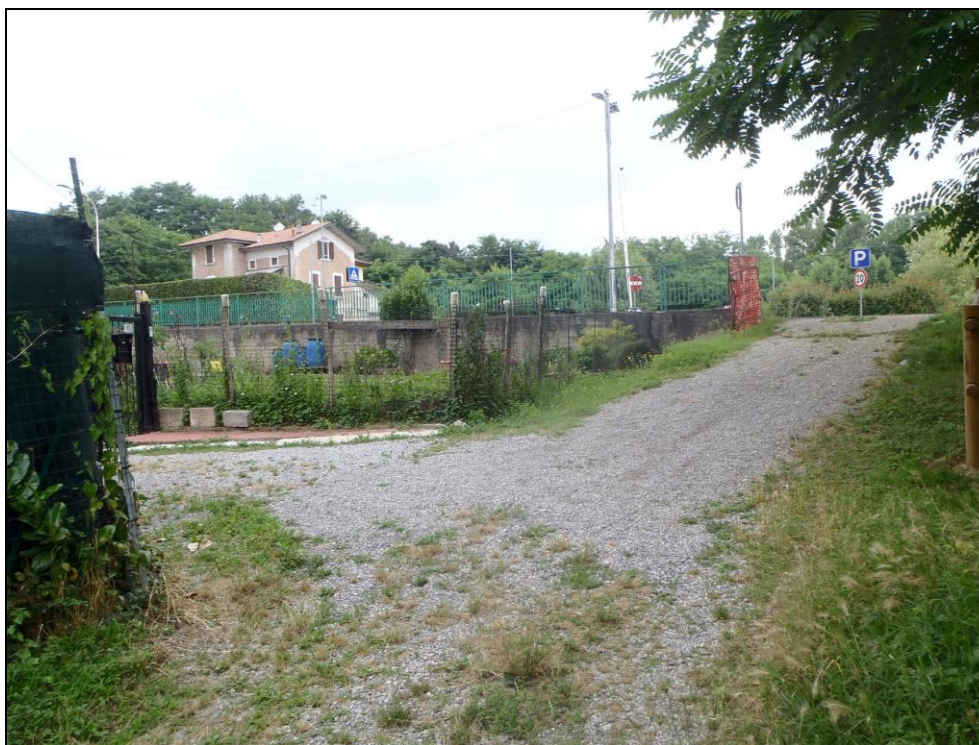
**Fig. 13.16a** - Percorso ciclopedonale e rampa di accesso alla via Milano. A sinistra è presente il vialetto di accesso al civico 17a.

In sponda destra è presente il percorso ciclopedonale (3 in fig 13.14) e, a tergo di questo, alcuni edifici appartenenti al civico 17A. Poiché il ponte di via Milano è rialzato rispetto al percorso pedonale di circa 2 m, quest'ultimo si raccorda alla via Milano con una rampa che inizia in prossimità del vialetto di accesso al civico 17a (4 in fig. 13.14).

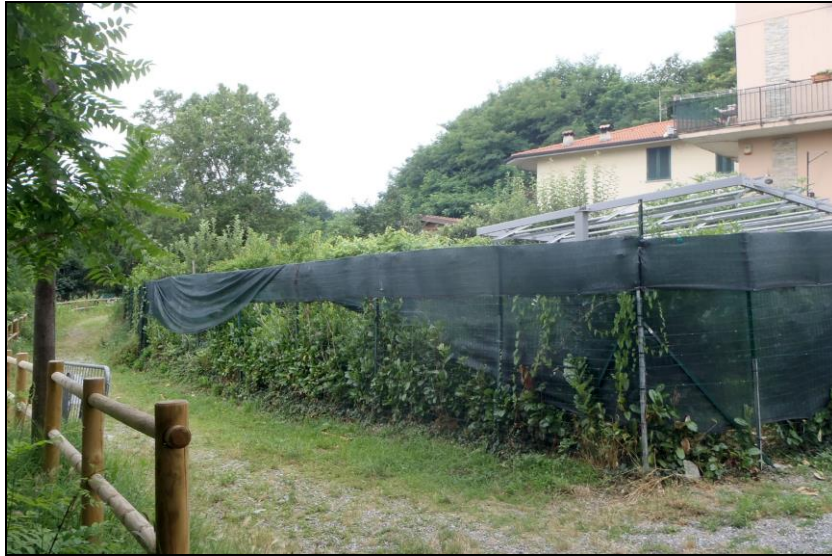
**Fig. 13.16b** - Parte del cortile del civico 17a e percorso ciclopedonale; la parte recintata è a quoto più alta di circa 20 cm rispetto al percorso ciclopedonale

La parte a Sud del vialetto è rialzata di 20-40 cm rispetto al percorso ciclopedonale che corre in fregio al t. Buliga .

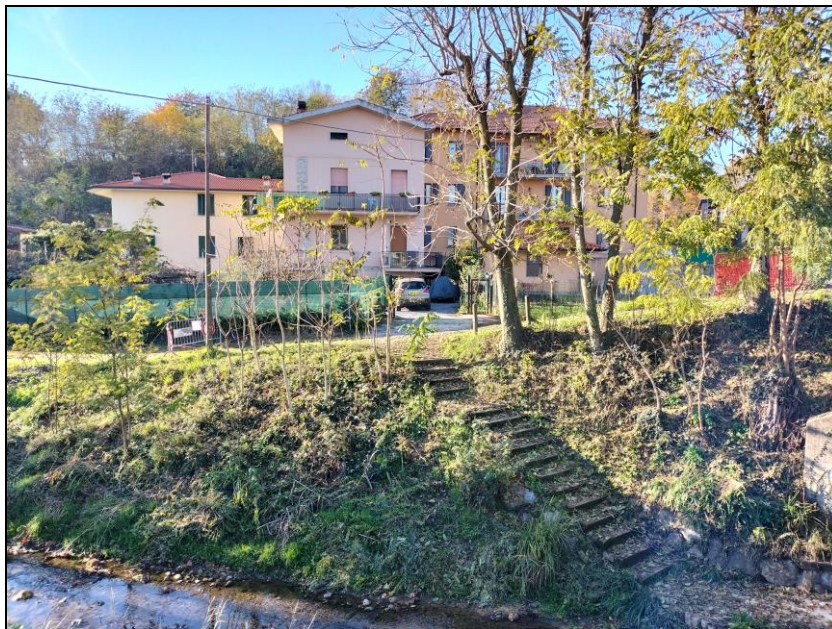
**Fig. 13.16c** - Edifici del civico 17a visto dalla sponda sinistra. In primo piano la scala per accedere al bypass pedonale del ponte. Sulla sfondo è possibile vedere il vialetto di accesso; la parte sinistra, recintata, è a quoto più alta di circa 20 cm rispetto al percorso ciclopedonale.

Le aree P3/H ed P2/M non interessano gli edifici del civico 17A che sono invece lambiti dalle aree Em; in particolare i due edifici più vicini al t. Buliga sono costituiti uno da box (5a in fig. 13.14) e uno è adibito ad abitazione (5b in fig. 13.14).

Da interviste con gli inquilini, ivi residenti da 14 anni, non risultano fenomeni di allagamento dovuti a esondazione del T. Buliga.

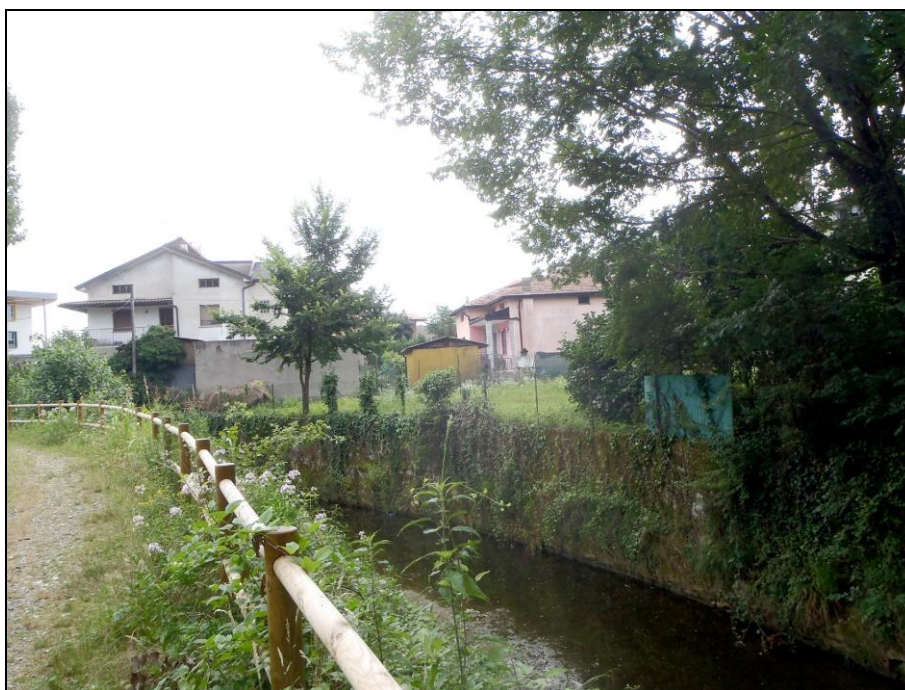
**Fig. 13.17** - Terreno indicato con 7 nella fig. 7.5, visto dalla sponda destra.

Proseguendo in sponda sinistra il terreno indicato con 7 nella fig. 13.14 non risulta interessato da particolari fenomeni di allagamento. Storicamente, viene riportato dagli abitanti residenti che molte decine di anni fa solo la parte più prossima al corso d'acqua era stata interessata dalla piena del T. Buliga. La sponda è artificiale e su di essa è collocata una rete metallica. L'area era ed è tuttora libera da ogni costruzione e coperta da prato. Il terreno è inoltre leggermente inclinato verso la sponda del t. Buliga con un dislivello tra il ciglio della sponda sinistra del t. Buliga e gli edifici di alcune decine di centimetri. Presso gli uffici comunali non sono noti fenomeni di allagamento in quest'area.

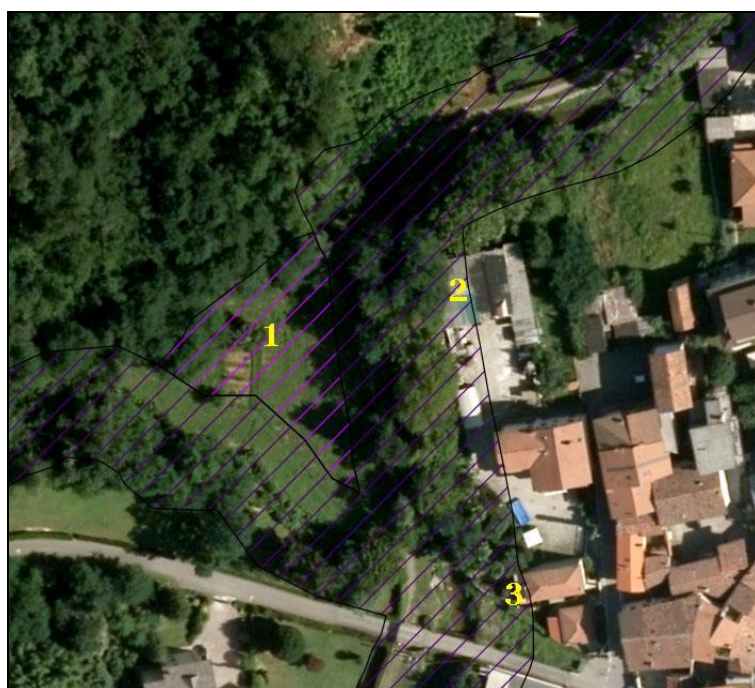
**Fig. 13.18** - Porzione meridionale del tratto Ponte di via Milano-ponte di via Mercato. In barrato viola chiaro le aree P2/M, in barrato viola scuro quelle P3/H. Per la spiegazione dei numeri, vedi testo

Nella parte meridionale del tratto tra il ponte di via Milano e quello di via Mercato ricade in classe di rischio R4 un'area in sponda destra appena a Nord del ponte di via Mercato (1 in fig.

13.18) in quanto è appartenente al "tessuto residenziale continuo mediamente denso" ed è ricompresa, nella proposta di modifica, nelle aree con scenario P2/M. Si tratta, in realtà, di un'area verde. Da interviste con i residenti, è emerso che l'area è stata parzialmente allagata per una limitata porzione in vicinanza della sponda, nel 2016, in occasione di un evento di piena in cui il livello del torrente Buliga aveva quasi raggiunto le tubazioni posizionate in corrispondenza del ponte di via Mercato.

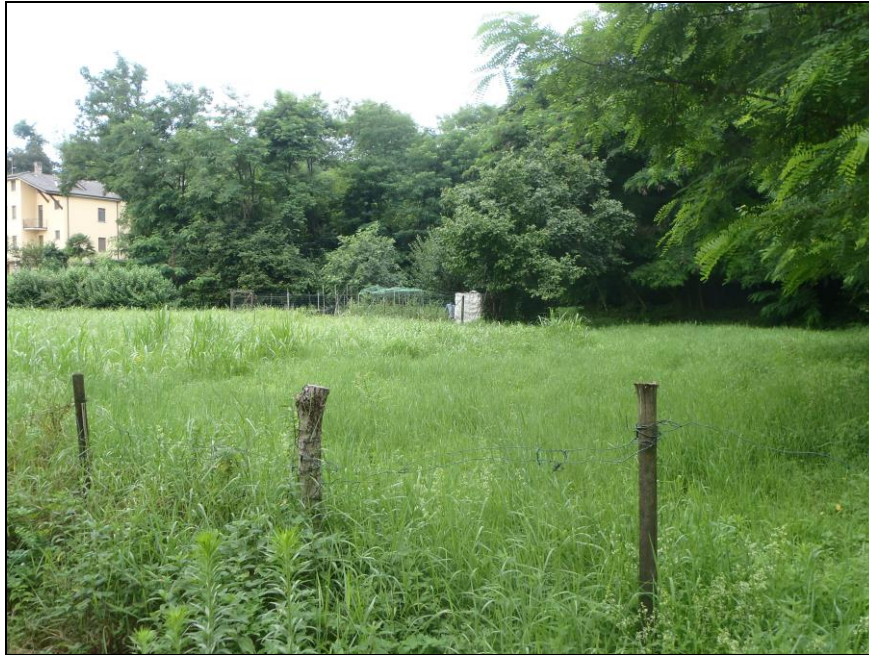
**Fig. 13.19** - Area 1 di fig. 13.18: si osserva come essa sia un'area non costruita pur essendo compresa nel tessuto urbano. A sinistra, dietro la cortina di arbusti, è presente il terrapieno che sale al civico 39. In sponda sinistra, oltre il terreno indicato come 7 in fig. 13.14, l'area ricadente in classe di rischio R4 interessa parzialmente il cortile di alcune abitazioni. Lungo la sponda del torrente Buliga sono presenti alcune baracche/tettoie adibite a deposito di materiali.

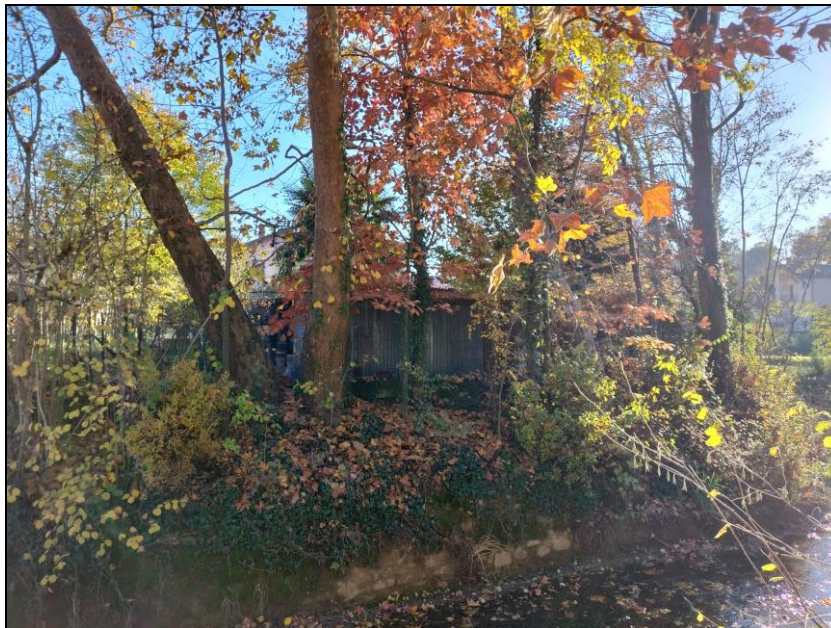
**Fig. 13.20a** - Tettoia in lamiera a nord della tettoria segnata con il numero 2 in fig. 13.18.

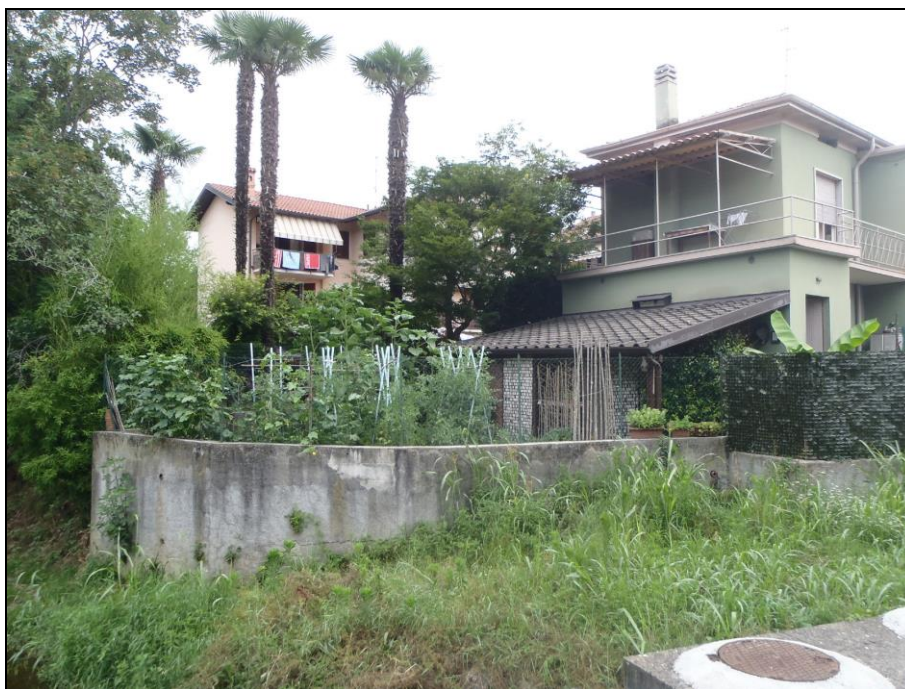
**Fig. 13.21a** - Edificio in sponda sinistra a Nord del ponte di via Mercato, indicato numero 3 in fig. 13.18. Si nota il muro di protezione in corrispondenza del torrente Buliga.

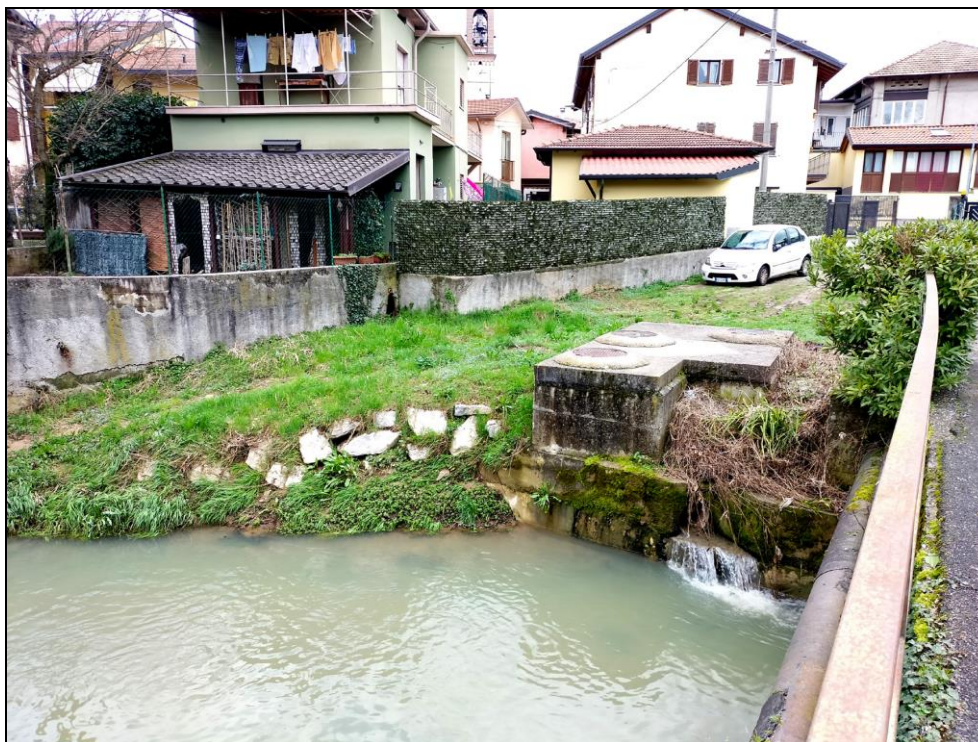
**Fig. 13.21b** - Ponte di via Mercato, sponda sinistra. Area del troppo pieno del collettore. Si vede la zona oggetto di allagamenti prima dei lavori di sistemazione dell'alveo.

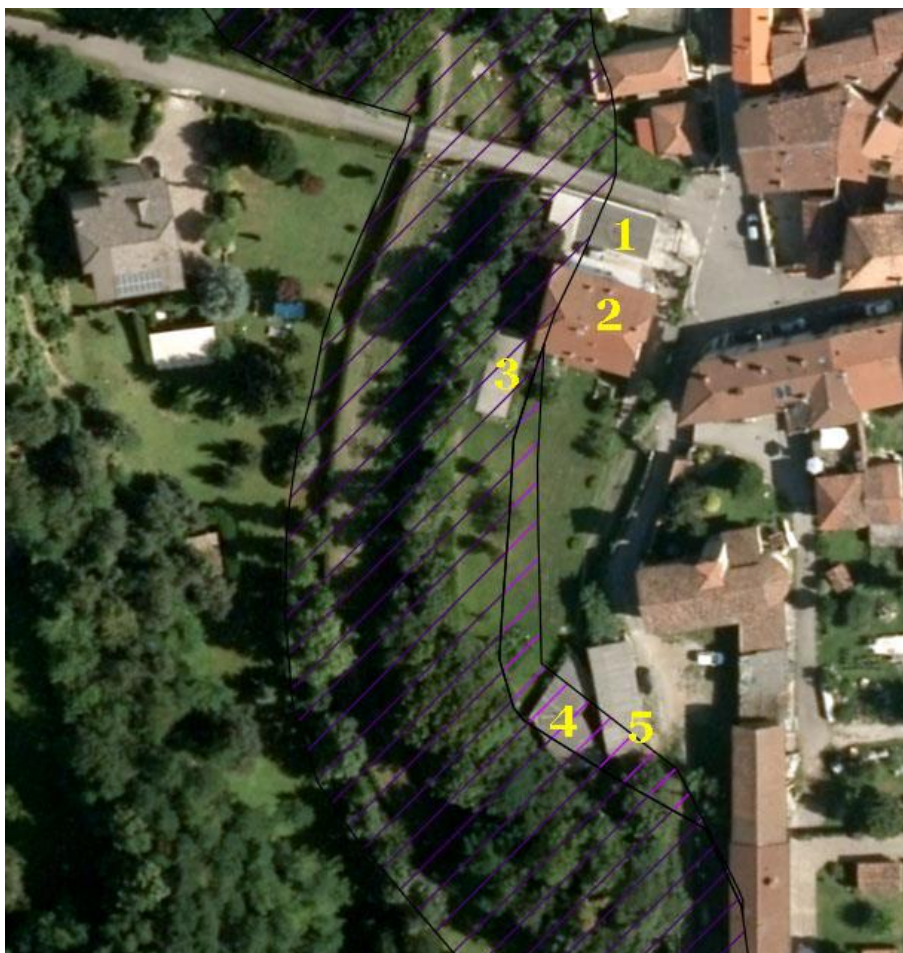
**Fig. 13.22** - Porzione settentrionale del tratto Ponte di via Mercato-ponte di via Medolago. In barrato viola chiaro le aree P2/M, in barrato viola scuro quelle P3/H. Per la spiegazione dei numeri, vedi testo.

Appena a valle del ponte di via Mercato, in prossimità del quale è stata effettuata una risistemazione e allargamento dell'alveo, in sponda destra è la classe di rischio R4 interessa il percorso ciclopedonale e una limitata fascia del giardino del civico 39, il cui edificio è a quota più alta, mentre in sponda sinistra rientrano in questa classe di rischio alcune costruzioni.

Adiacente al ponte di via Mercato e al T. Buliga è presente una costruzione (1 in fig. 13.22) adibita a box, a piano strada. L'edificio 2 è una palazzina di 3 piani fuori terra, che risulta solo parzialmente interessata dall'area in classe di rischio R4 .

Per completezza, pur essendo esterno alle aree che ricadono in classe di rischio R4, si è cercato di avere informazioni dirette anche dagli inquilini del civico 28 (ed. 3 in fig 13.22) ma non è stato possibile contattare nessuno.

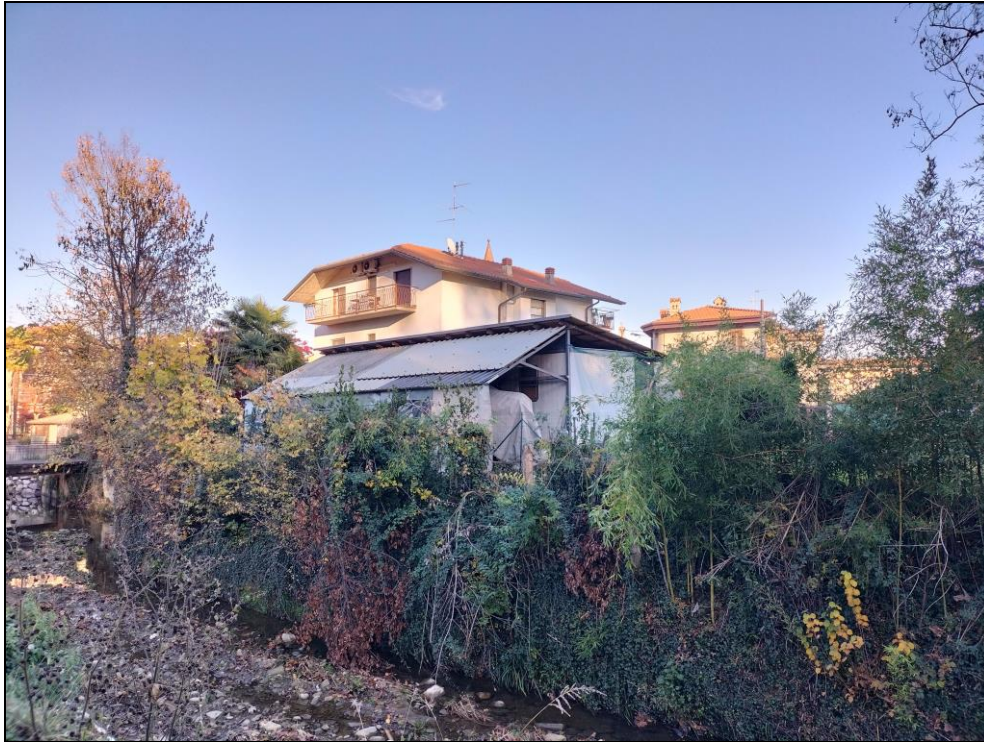
**Fig. 13.23** - Tettoia a protezione di un container usato come magazzino/ripostiglio (3 in fig. 13.22) visto dalla sponda destra del T. Buliga.

Appena a sud della palazzina è presente una tettoia che protegge un container adibito a magazzino/ripostiglio (3 in fig 13.22 e fig. 13.23).

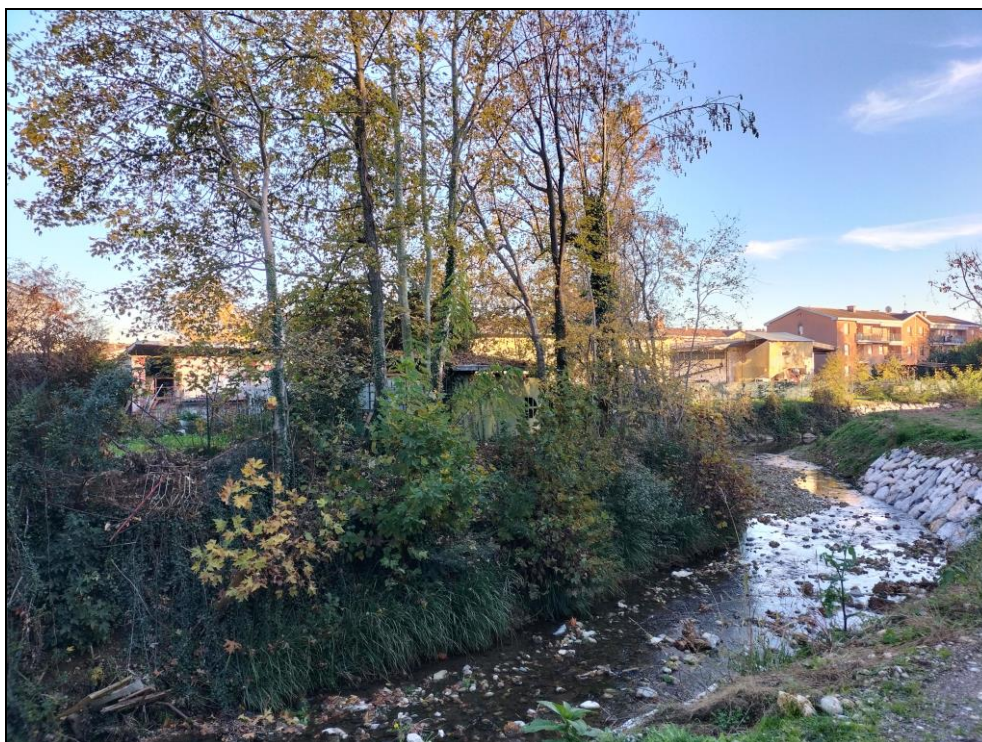
**Fig. 13.24a** - Vista da monte e dalla sponda destra dell'area in cui sorgono le costruzioni indicate con 4 e 5 in fig. 13.22.

La maggior parte dell'area interessata dallo scenario di pericolosità P2/M e P3/H è costituita da giardino privato; sempre all'interno della stessa proprietà, più verso sud, la quota del terreno scende leggermente e in prossimità del limite sud, in corrispondenza dell'ansa del T. Buliga, sono presenti due costruzioni (4 e 5 in fig. 7.13), una delle quali una volta adibita ad officina, e attualmente usate come deposito/magazzino. Solo uno dei due edifici (4 in fig. 7.13) rientra parzialmente nell'area con scenario di pericolosità P3/H, mentre una parte di questo e una parte della costruzione adiacente ricade nelle aree con pericolosità P2/M. Da interviste con il proprietario risulta che negli anni tra li 1987 e il 1990 circa vi era stato un consistente fenomeno di allagamento, ma successivamente agli interventi lungo il torrente Buliga tali eventi non si sono più ripetuti. Tale allagamento è rimasto circoscritto alla zona più bassa dell'area di proprietà, visibile nella parte destra della fig. 13.24b e nelle fig. 13.24c,d senza quindi interessare le abitazioni ma solo una parte del terreno e una tettoia per il ricovero di materiale vario.

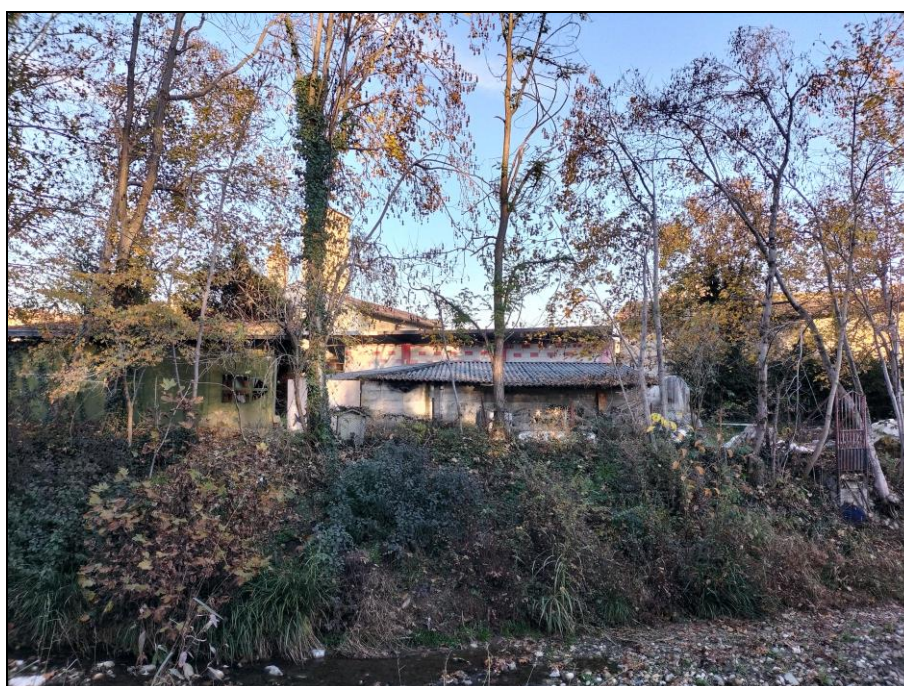
**Fig. 13.24b** - Vista dalla sponda destra delle costruzioni indicate in fig. 13.22 con i numeri 4 (in primo piano) e 5 (in secondo piano).

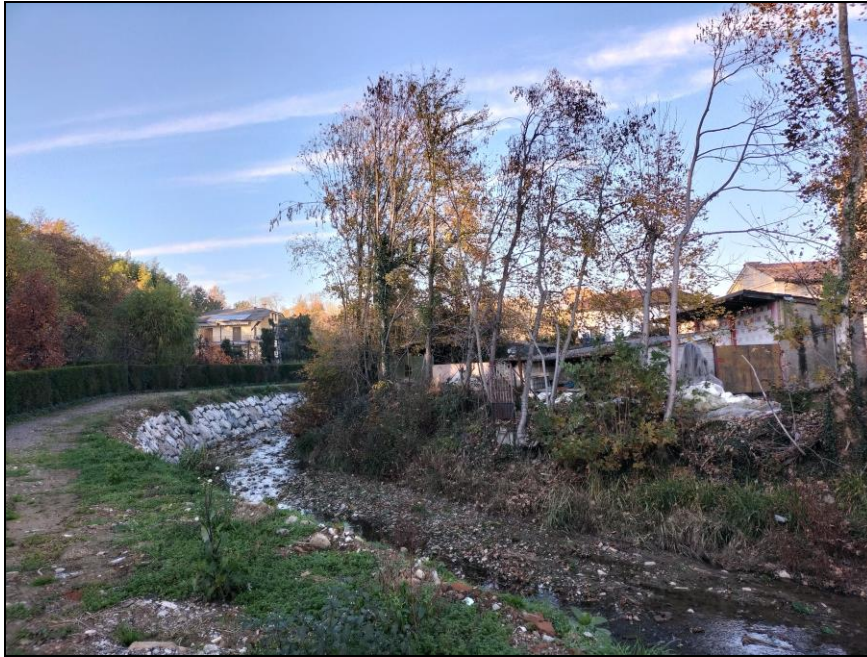
**Fig. 13.24c** - Vista dalla sponda destra delle costruzioni indicate in fig. 7.13 con i numeri 4 (a sinistra) e 5 (a destra).

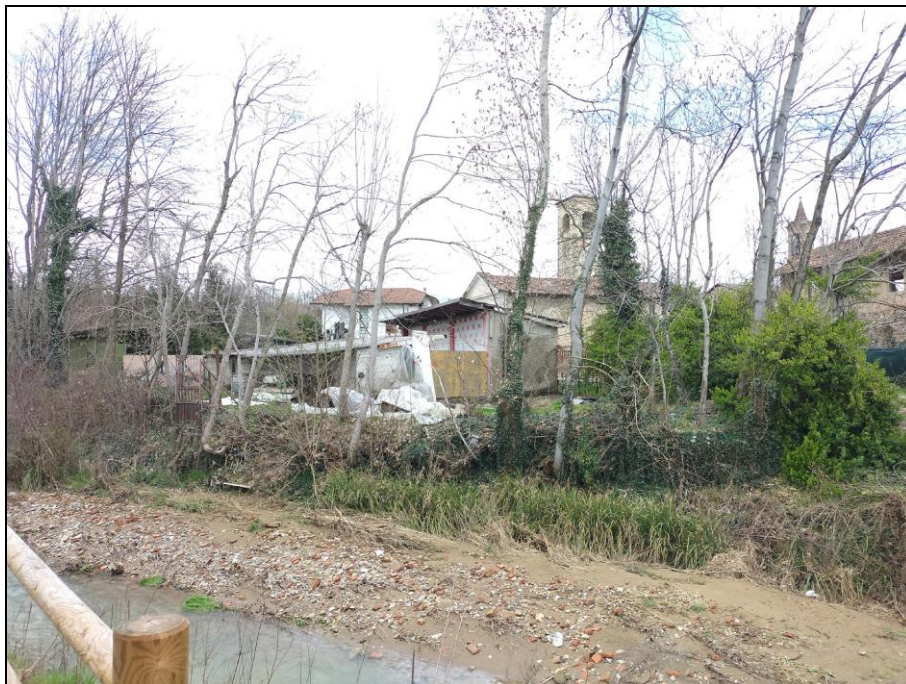
**Fig. 13.24d** - Vista dalla sponda destra delle costruzioni indicate in fig. 7.13 con i numeri 4 (a sinistra) e 5 (a destra).

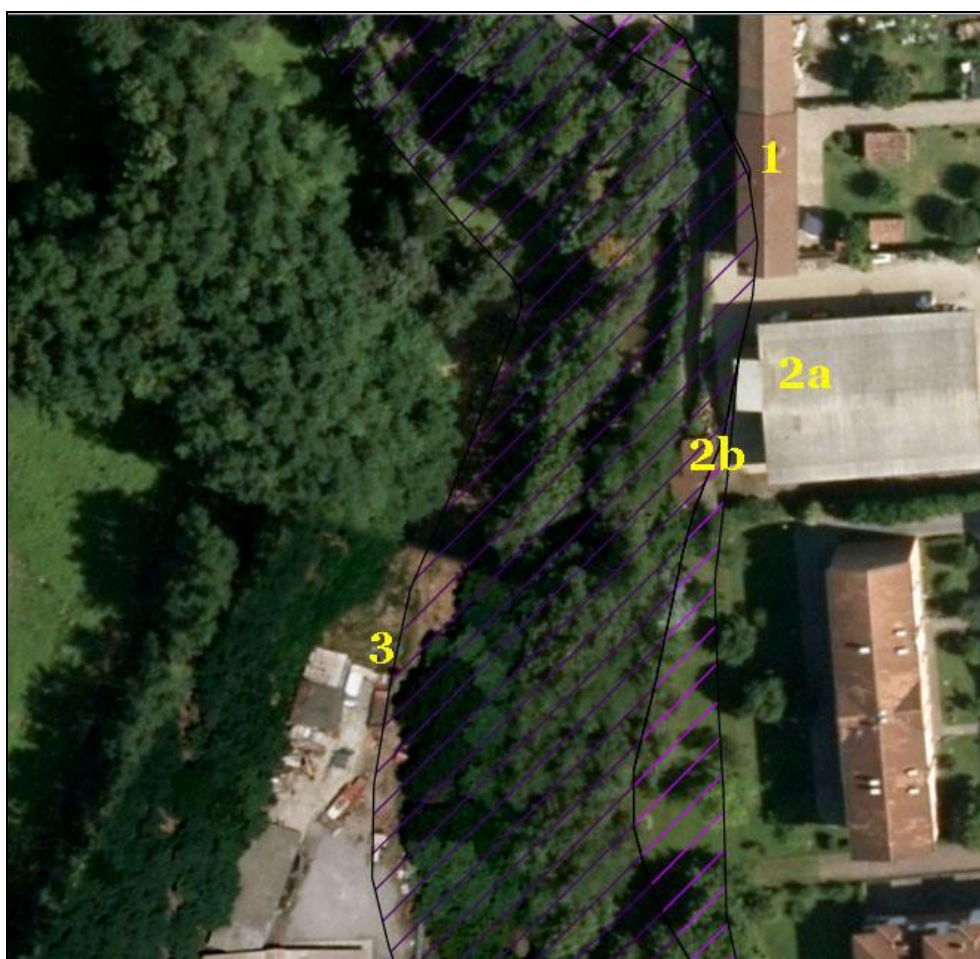
**Fig. 13.25** - Porzione centrale del tratto Ponte di via Mercato-ponte di via Medolago. In barrato viola chiaro le aree P<sub>2</sub>M, in barrato viola scuro quelle P<sub>3</sub>/H. Per la spiegazione dei numeri, vedi testo

Più a Sud (vedi fig.13.25) l'area con classe di rischio 4 interessa, in sponda sinistra, per lo più aree verdi; gli unici edifici a essere lambiti si trovano sul lato Est di via San Donato.

In particolare si tratta dell'edificio di via Rota 8 usato come abitazione (1 in fig. 13.25 e fig.13.26) e di un capannone ad uso agricolo (2a/b in fig. 13.25). Questa proprietà è delimitata da una recinzione sorretta parzialmente da un basamento di altezza variabile tra 10 e 50 cm. All'angolo SW della proprietà è presente una tettoia in lamiera (2b in fig. 13.25) per ricovero mezzi agricoli.

In sponda destra, invece, (3 in fig. 13.25) è presente, oltre il percorso ciclo pedonale, un'area di pertinenza di un'azienda agricola; l'area è delimitata, verso Est, da una recinzione con un basamento di appoggio di altezza variabile ma sempre compresa in pochi decimetri. Nella porzione più a Nord l'area è libera (vedi fig. 13.28) ed è all'incirca alla stessa quota del percorso ciclopedonale.

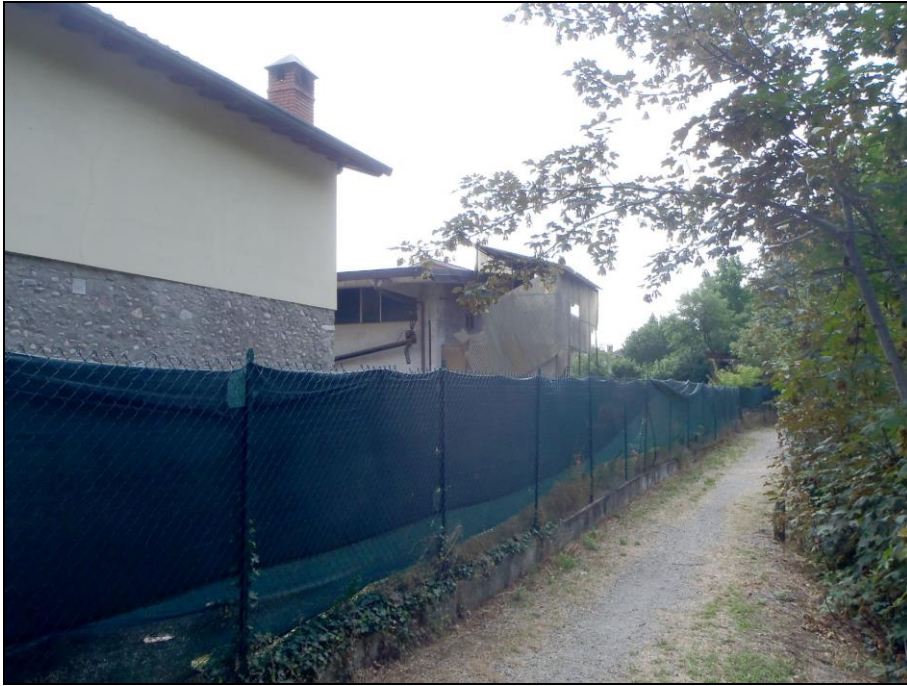
**Fig. 13.26a** - Vista degli edifici presenti sulla via San donato (l'accesso è sulla via Rota); in primo piano l'edificio 1 di fig. 13.25, in secondo piano il capannone ad uso agricolo, indicato con 2a nella stessa fig 13.25. Si nota il muretto alla base della recinzione.

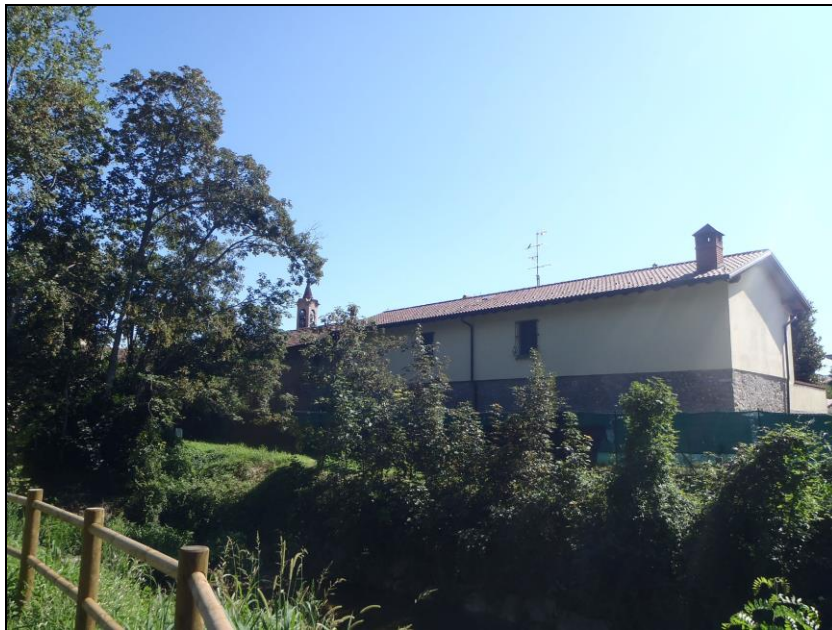
**Fig. 13.26b** - Vista l'edificio 1 di fig. 13.25, dalla sponda opposta del T. Buliga.

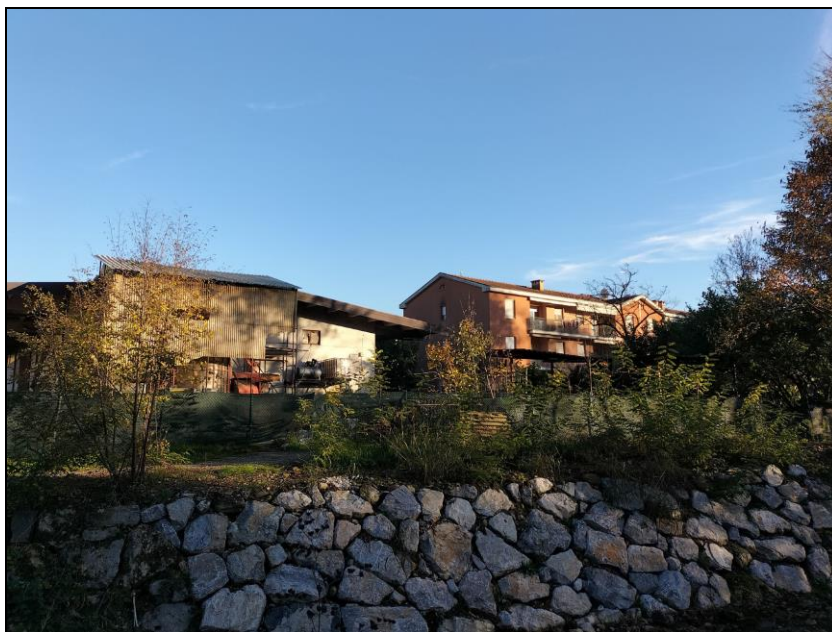
**Fig. 13.27** - Vista del capannone presenti sulla via San Donato (l'accesso è sulla via Rota) indicato con il numero 2a di fig. 7.16 (a sinistra); a destra, davanti alla casa arancione è visibile la tettoia indicata con il numero 2b nella stessa fig 13.25. Vista dalla sponda destra del T. Buliga.

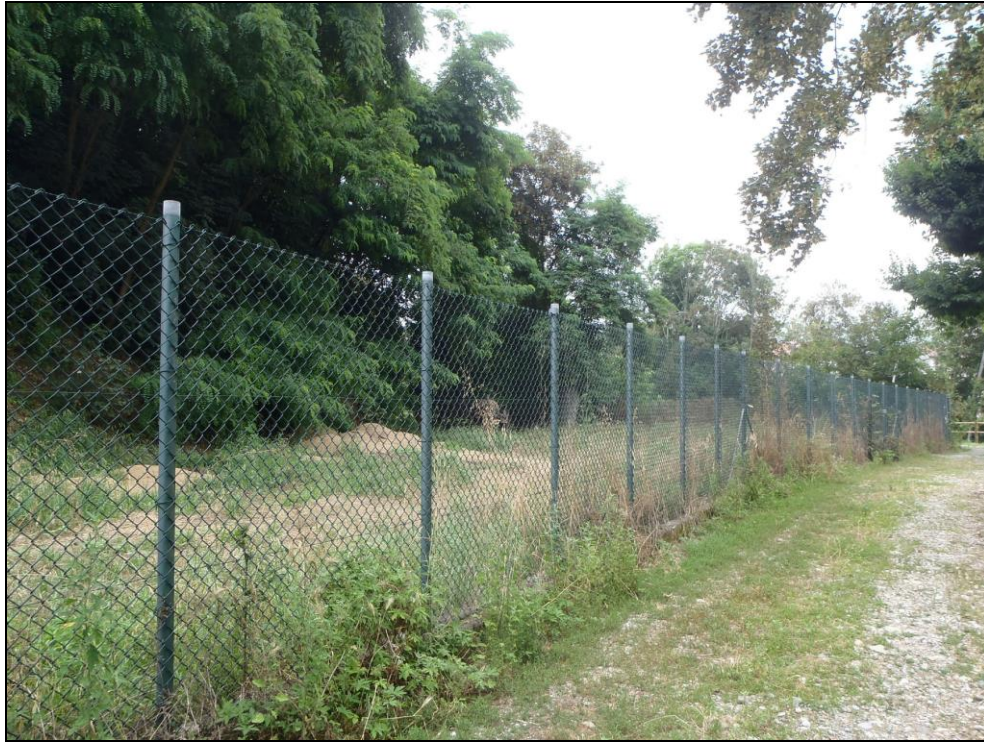
**Fig. 13.28** - Vista della parte nord dell'area di pertinenza dell'azienda agricola (3 in fig 9.11). Si vede la recinzione con il basamento e il percorso ciclopedonale

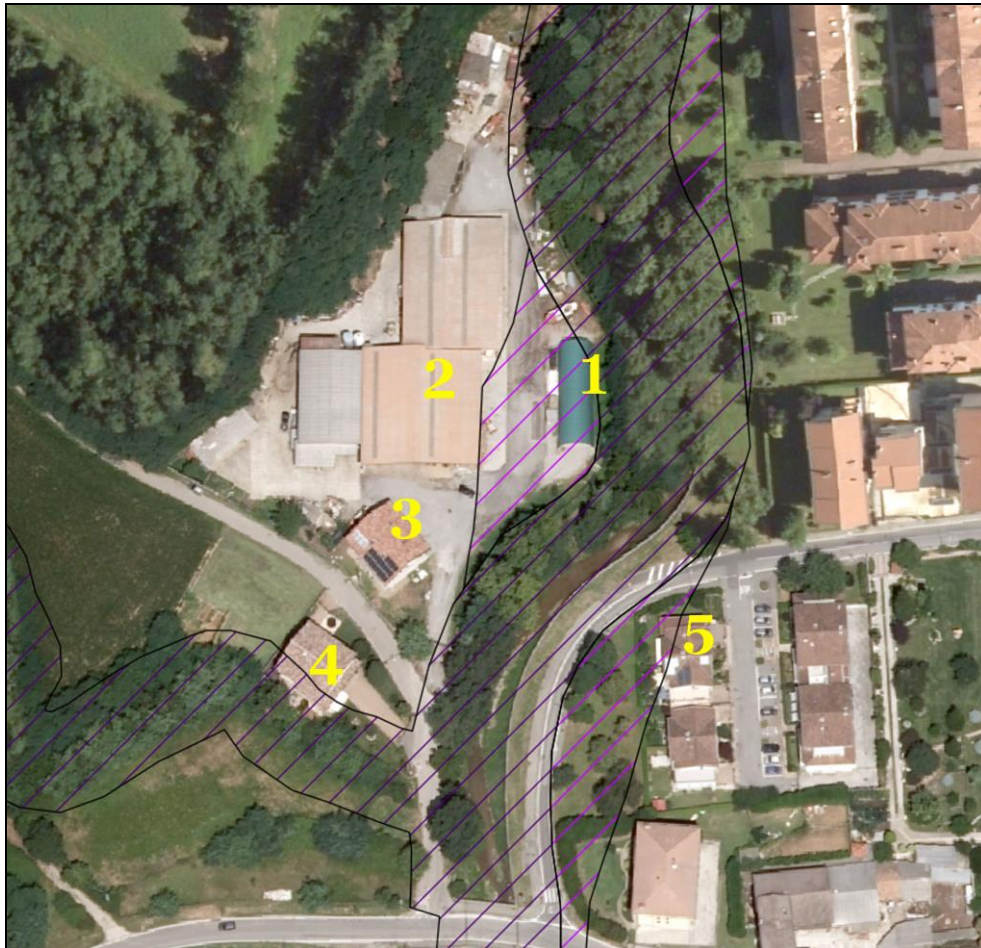
**Fig. 13.29** - Area a nord del Ponte di via Medolago. In barrato viola chiaro le aree P2M, in barrato viola scuro quelle P3H. Per la spiegazione dei numeri, vedi testo

Nella porzione centrale della proprietà è presente una tettoia (1 in fig.13.29) che risulta rialzata rispetto all'area a Est di alcune decine di centimetri, così come tutto il piazzale dell'azienda, compreso il capannone centrale (2 in fig. 13.29) e la casa all'interno della medesima proprietà (3 in fig. 13.27; fig. 13.30). La tettoia, utilizzata come ricovero mezzi agricoli, è costituita da pali in acciaio e copertura in telo.

In sponda sinistra del Buliga, le aree a rischio R4 interessano per lo più zone adibite a parco; si ha solo interferenza con la via Don Giuseppe Rota che risulta nell'area a pericolosità P3/H nel tratto adiacente al T. Buliga e in parte gli edifici ai civici 23 e 25 della stessa via (5 in fig. 13.29) che ricadono in aree a pericolosità P2/M. Da interviste a inquilini lungo i civici 23 e 25, tuttavia, non risultano fenomeni di allagamento recenti; solo al n 27 viene riferito di allagamenti antecedenti ai lavori di sistemazione del T. Buliga avvenuti "molti anni fa" come definito dalle persone intervistate; tali allagamenti hanno riguardato solo la parte relativa a terreno e non la zona edificata. Non è stato tuttavia possibile reperire ulteriori informazioni a proposito. Si rimarca come nel progetto "*Messa in sicurezza torrente Buliga e affluenti – Progetto Esecutivo*

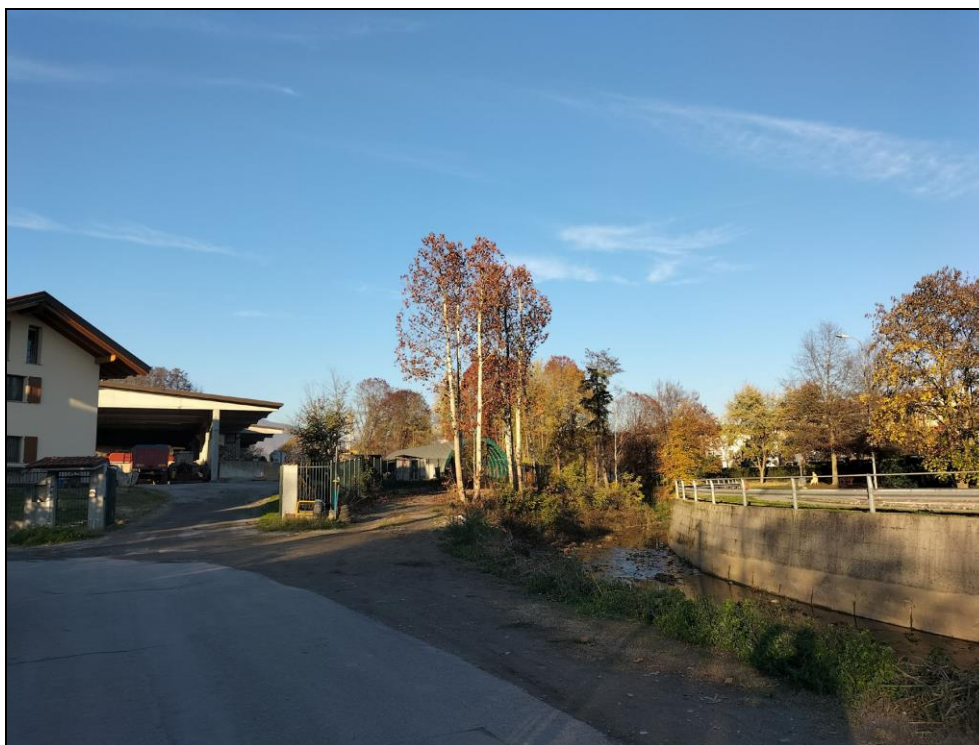
**Fig. 13.30-** Area dell'azienda agricola a nord del Ponte di via Medolago. si nota come il capannone, la casa e la tettoia sulla destra del capannone siano rialzati rispetto alla via della Castagne (in primo piano) e al percorso ciclopedonale.

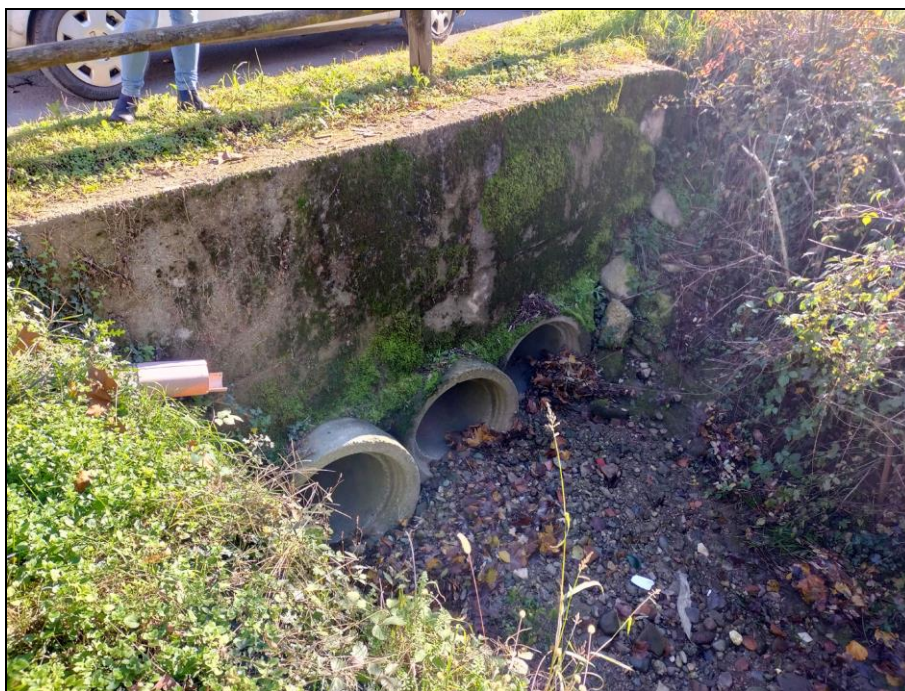
**Fig. 13.31a** - Attraversamento di via delle Castagne del torrente Luf, appena prima dell'immissione nel t. Buliga. Vista da monte verso valle.

In corrispondenza dell'intersezione con il torrente del Luf, invece, sono stati riportati, anche dai tecnici comunali, fenomeni di allagamento dovuti al restringimento della sezione in corrispondenza dell'attraversamento di via delle Castagne che avviene tramite tre tubi di diametro ridotto che possono facilmente occludersi per il materiale trasportato dal torrente (fig. 13.31). Tale situazione porta all'accumulo dell'acqua a monte dell'attraversamento con possibile tracimazione e allagamento della strada verso il Buliga, mentre l'innalzamento del livello non ha mai dato problemi alla casa di via delle Castagne 1 (visibile in fig. 13.31c), situata a ridosso del Torrente del Luf e poche decine di metri più a monte dell'attraversamento; al comune infatti non risultano segnalazioni in tal senso da parte dei proprietari.

Per questa zona si raccomanda inoltre la pulizia costante dell'alveo in corrispondenza dell'attraversamento della strada e nel tratto a monte, onde evitare il più possibile il trasporto di materiale solido e ramaglie che possono portare a occlusione dei tubi

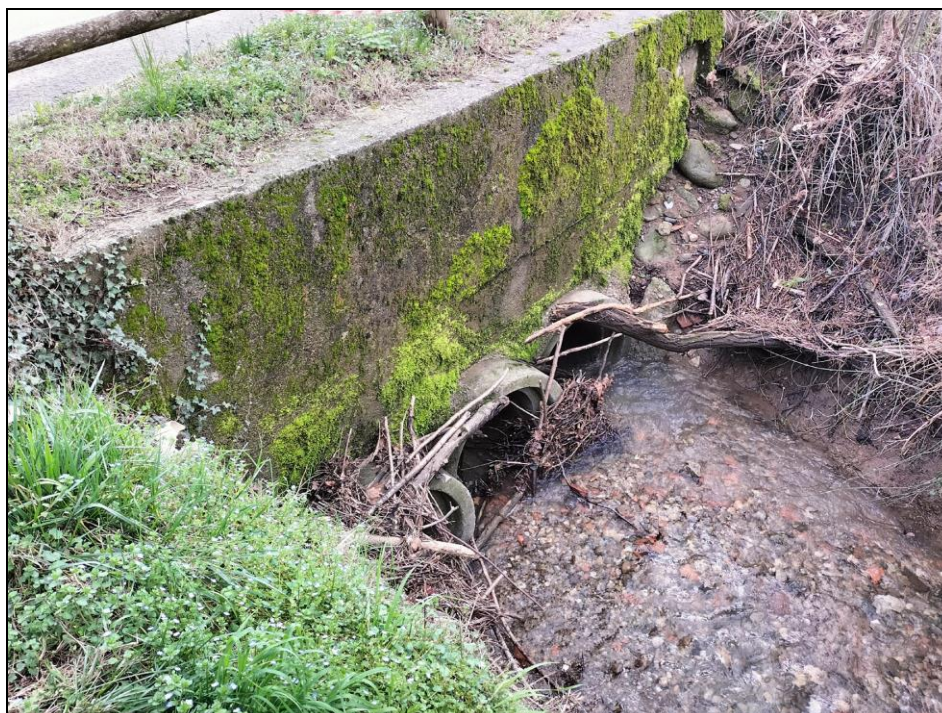
**Fig. 13.31b** - Attraversamento di via delle Castagne del torrente Luf, appena prima dell'immissione nel t. Buliga. Vista da monte verso valle, il giorno 11/03/24 successivamente ad un evento piovoso. Si nota la parziale ostruzione dei tubi e il materiale portato in alveo.

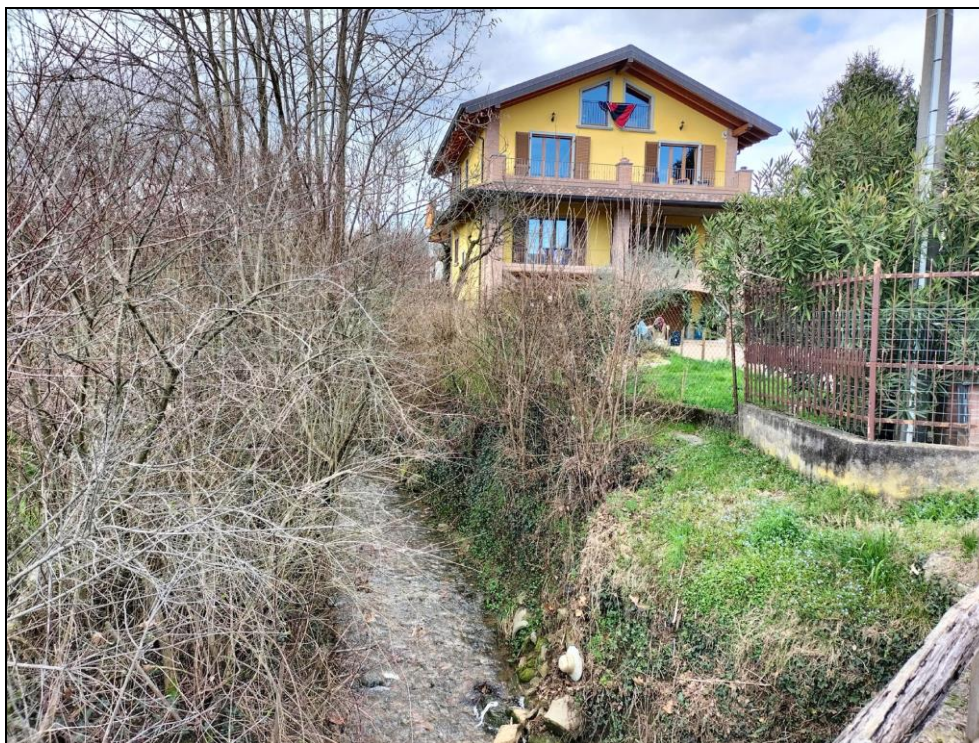
**Fig. 13.31c** - Attraversamento di via delle Castagne del torrente Luf, appena prima dell'immissione nel t. Buliga. Vista verso monte.

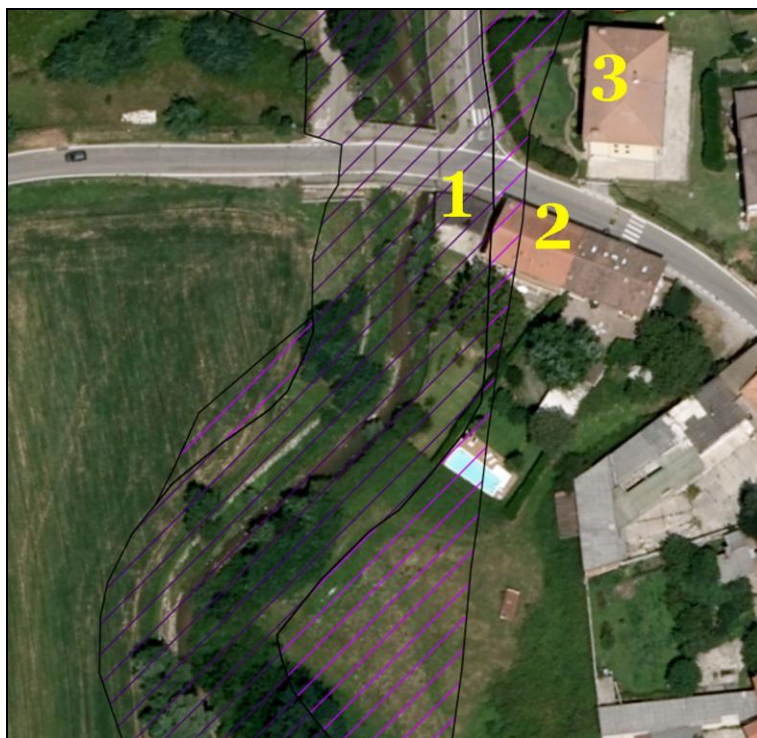
**Fig. 13.32** - Area a sud del Ponte di via Medolago. In barrato viola chiaro le aree P2/M, in barrato viola scuro quelle P3/H. Per la spiegazione dei numeri, vedi testo

In fregio al corso d'acqua è presente una costruzione adibita a rimessa (1 in fig. 7.23), mentre gli edifici ai civici 27 e 25 (2 in fig. 13.32, fig. 13.33) sono abitazioni.

La rimessa è compresa nell'area a pericolosità P3/H, mentre una piccola porzione dell'edificio al civico 27 ricade nell'area a pericolosità P2/M.

Come visibile in fig. 13.32 le aree con scenario di pericolosità P2/M e P3/H insistono anche sui giardini delle abitazioni.

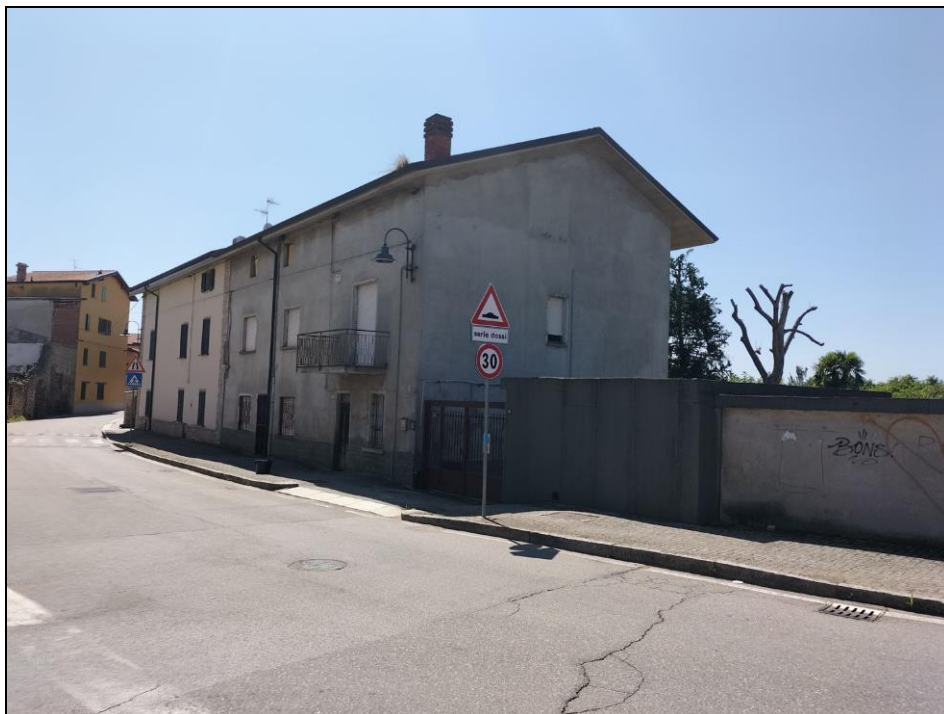
**Fig. 13.33a** - Edifici lungo la via Medolago (lato Sud, in sinistra del T. Buliga). In primo piano (a destra del cancello) l'edificio ad uso box, in secondo piano (dopo il cartello stradale) le abitazioni.
