# Comune di Terno d'Isola

## Piano di Governo del Territorio Componente Geologica, Idrogeologica e Sismica (ex art. 57 L.r. 12/2005 s.m.i.)

### RELAZIONE ILLUSTRATIVA

Maggio 2024

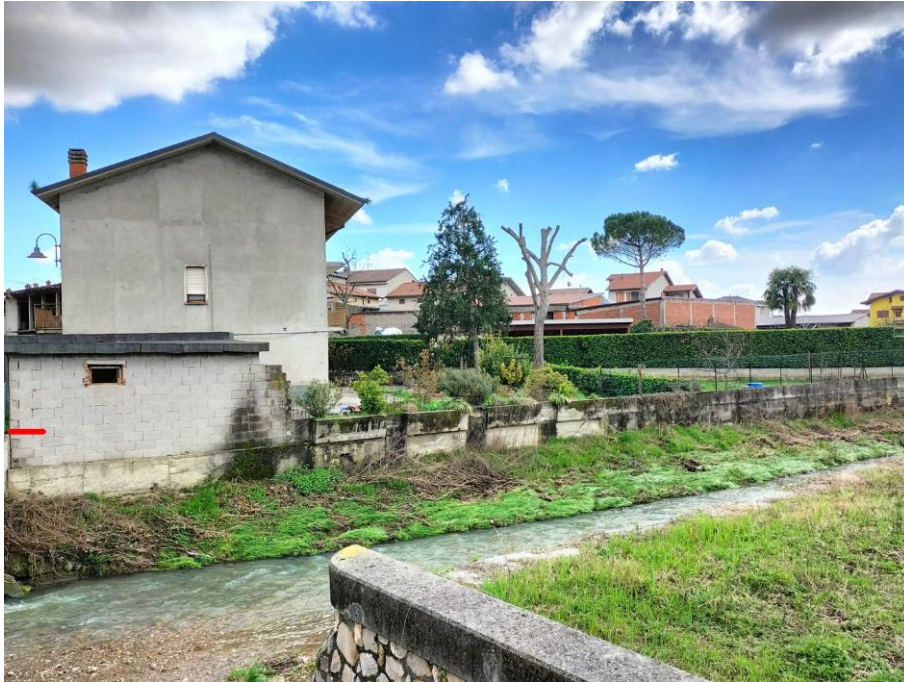
**Fig. 13.33b** - Edifici lungo la via Medolago (lato Sud, in sinistra del T. Buliga). Si vede il giardino a ridosso del T. Buliga, Il tratto rosso indica il livello stradale in corrispondenza del ponte.

La parte in fregio al corso d'acqua è quella costituita dalla rimessa e dal giardino di pertinenza. Il giardino che si trova nella zona retrostante la casa, così come l'ingresso dell'autorimessa, è a quota inferiore rispetto al fronte della casa che trova sulla via Medolago e dove è posto l'ingresso all'abitazione. La differenza di quota è tra le due parti di diverse decine di centimetri ed è indicata nella fig. 13.33b.

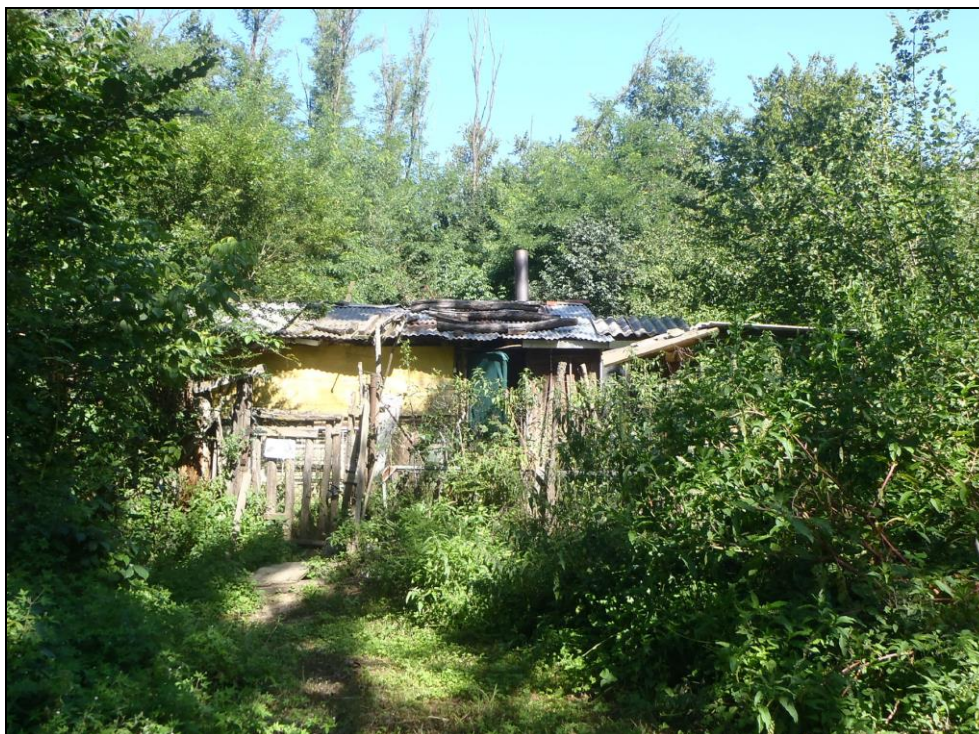
**Fig. 13.34** - Baracche lungo la valle del torrente Luf, in sponda sinistra.

Da quanto emerso con interviste ai frequentatori del luogo, ma non direttamente ai proprietari, le baracche poste in sponda destra a valle della confluenza del Rio dei boschi vecchi con il corso d'acqua "Del Luf" subiscono allagamenti in occasioni di eventi intensi. Questo è dovuto alla presenza di un attraversamento in corrispondenza dell'accesso alla proprietà in cui il corso d'acqua è convogliato in un tubo con diametro 1 m. A causa della presenza di vegetazione incolta e detriti nei tratti a monte, in occasione di forti precipitazioni la concomitante occlusione della luce del tubo in cui scorre il torrente e l'arrivo di acqua dal pianalto che si incanala lungo la scarpata del terrazzo, crea allagamento nella zona a monte dell'attraversamento. La parte allagata rimane confinata alla sponda destra, mentre in sponda sinistra, più alta, non sono riportati allagamenti nelle baracche presenti. Le baracche sono adibite a deposito di attrezzi e ospitano animali da cortile, senza permanenza di persone. Non è stato possibile determinare con

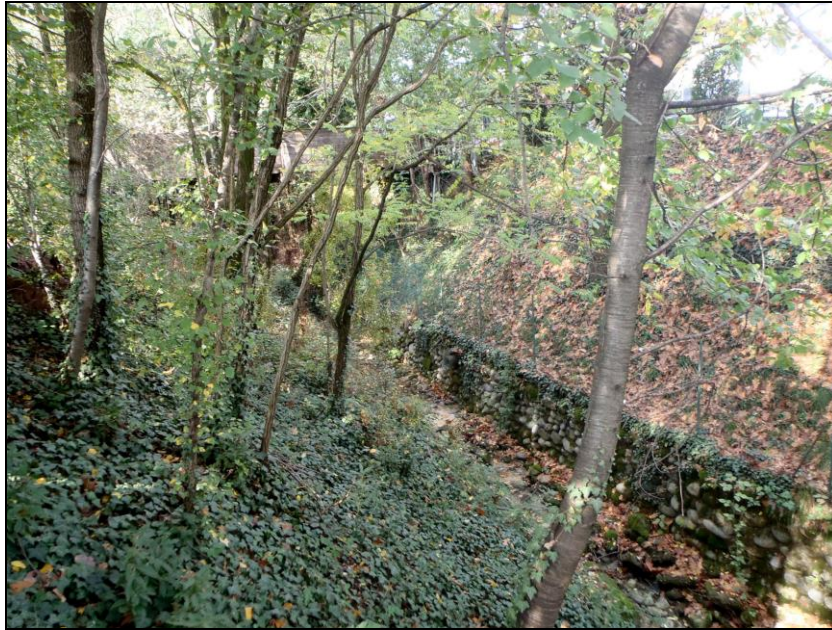
**Fig. 13.36** - Valle Vallone nel tratto a monte del civico 8 di via Baccanello. Si vedono le sponde parzialmente protette

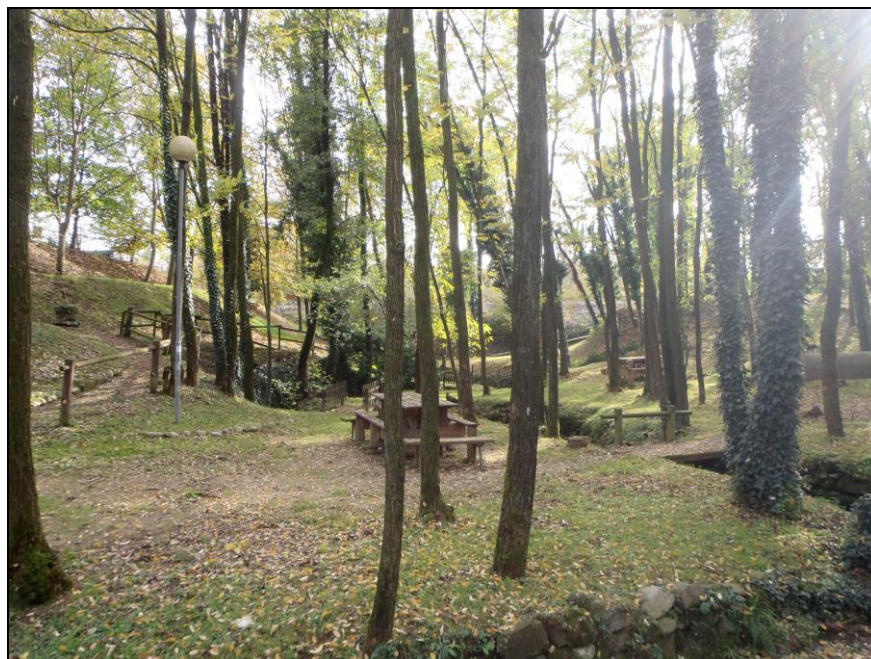
**Fig. 13.37** - Valle del Luf nel tratto tra la ferrovia e la via Baccanello. Si nota la sistemazione a parco con aree di sosta.

Nella valle del Luf, tra la ferrovia e la via Baccanello, l'area in classe di rischio R4 è occupata da un parco pubblico, con sentieristica e aree di sosta e tavoli
