# Comune di Terno d'Isola

## Piano di Governo del Territorio Componente Geologica, Idrogeologica e Sismica (ex art. 57 Lr. 12/2005 s.m.i.)

# Allegato 1

## SCHEDE POZZI

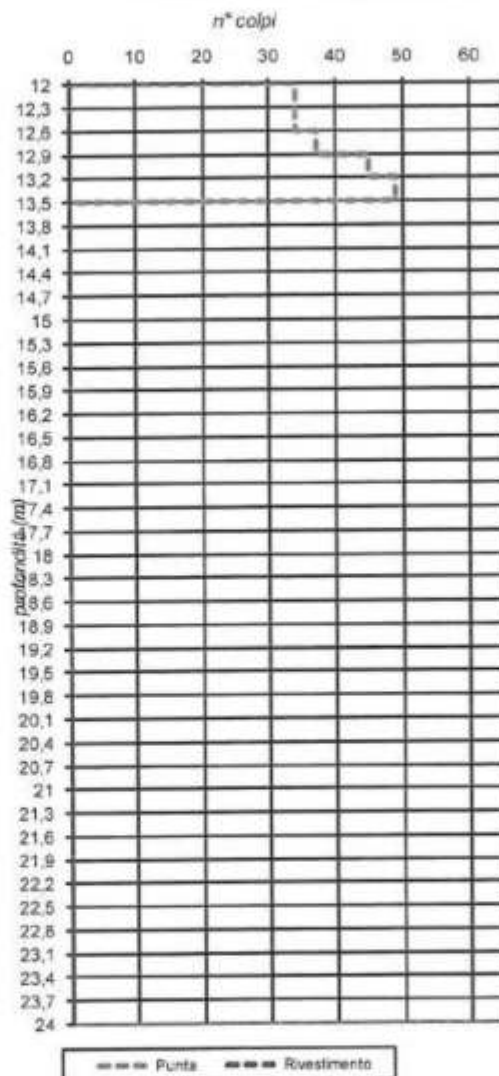
**Grafico prova penetrometrica**

Penetrometro Tipo Meardl - Maglio: 73 Kg, Corsa: 75 cm, Punta: 50,8 mm

QUOTA INIZIO PROVA: piano campagna pag 2 di 2

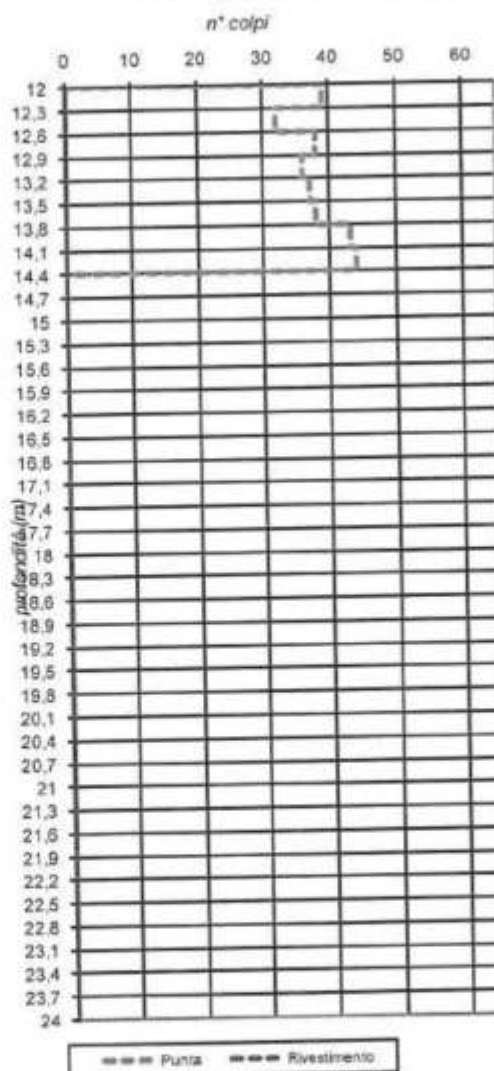
Grafico prova penetrometrica

Penetrometro Tipo Meardi - Maglio: 73 Kg. Corsa: 75 cm, Punta: 50,8 mm

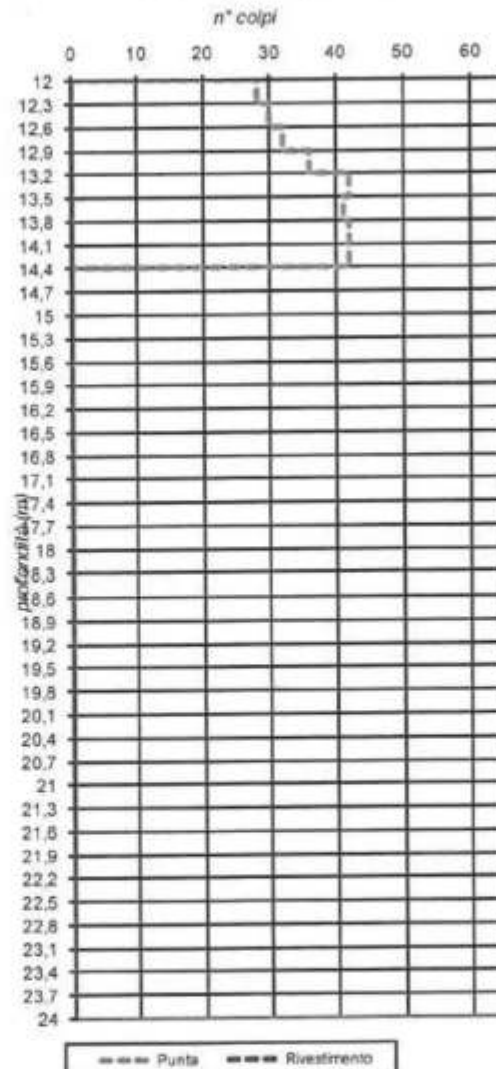
Grafico prova penetrometrica

Penetrometro Tipo Meardi - Maglio: 73 Kg, Corsa: 75 cm, Punta: 50,8 mm

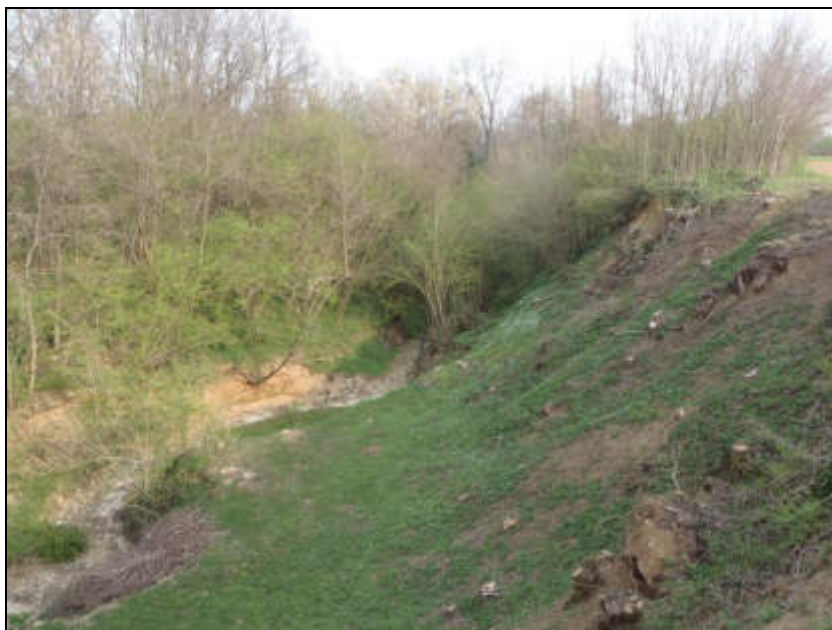
**Fig. 2.1** - Valle Vallone. Si notano i fianchi ripidi e la ridottissima piana di fondovalle, a sua volta incisa dall'attuale corso d'acqua.

Il pianalto è solcato da numerose incisioni, sede di corsi d'acqua più o meno temporanei, che hanno direzione circa parallela NW-SE. Caratteristica di queste incisioni è la presenza di versanti spesso ripidi (fig. 2.1); nella parte più a monte le valli si raccordano talora più dolcemente con il pianalto creando morfologie blande e poco rilevate (vedi fig. 2.2)

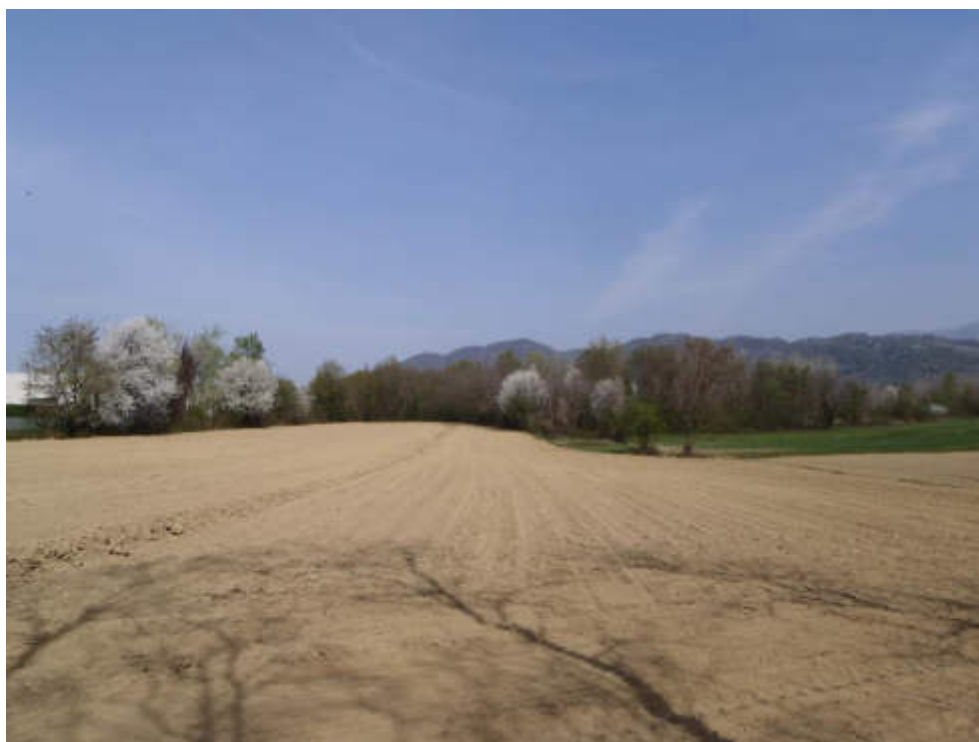
**Fig. 2.2** - Estremo settentrionale della Valle del Luf, a Nord della SP 166

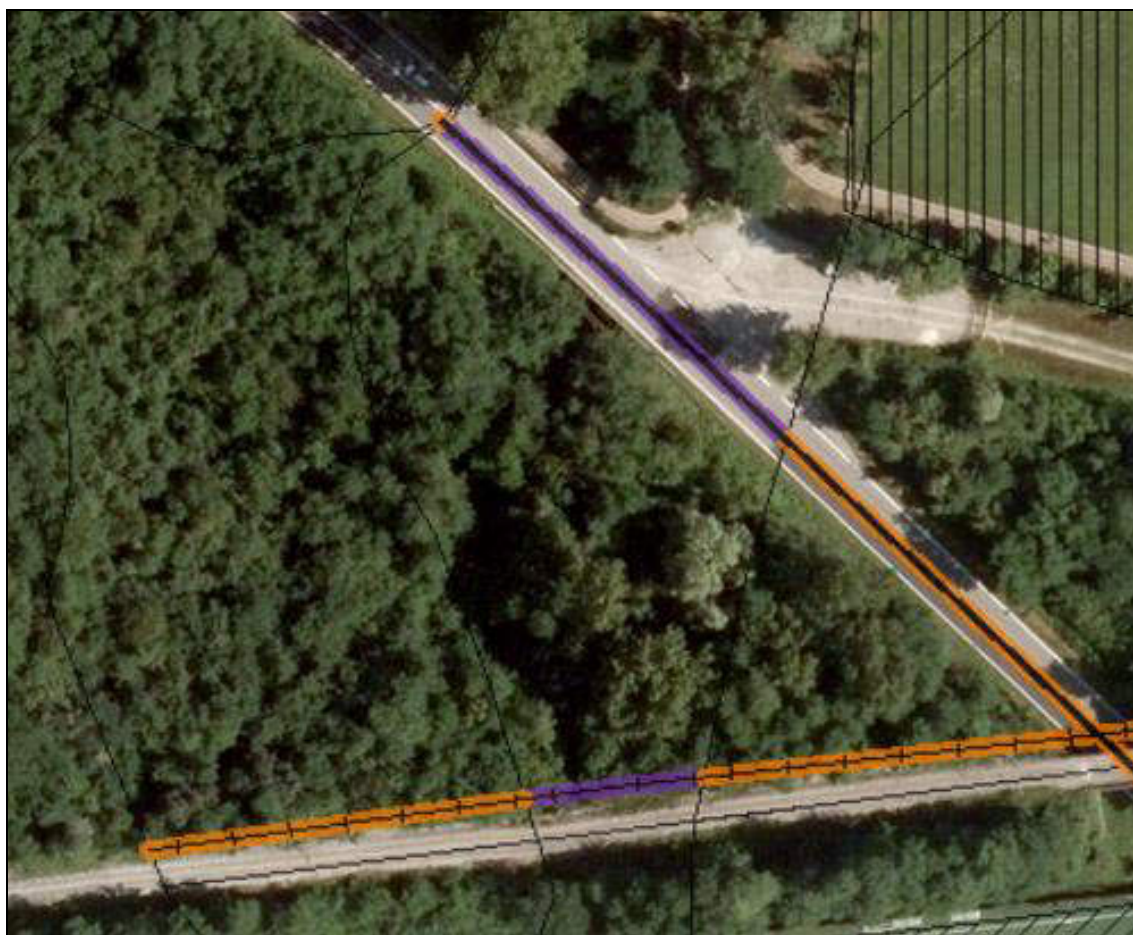
**Fig. 4.2** - Elementi a rischio R4 (in viola), nella zona a Nord; si tratta dei ponti sul t. Buliga della Sp 166 (in alto) e della ferrovia Bergamo - Carnate (in basso). In arancione gli elementi in classe di rischio R3 (da Geoportale di Regione Lombardia) .

Procedendo da Nord verso Sud i primi due elementi a rischio R4 sono il ponte della SP 166 e il ponte della ferrovia Bergamo - Carnate.

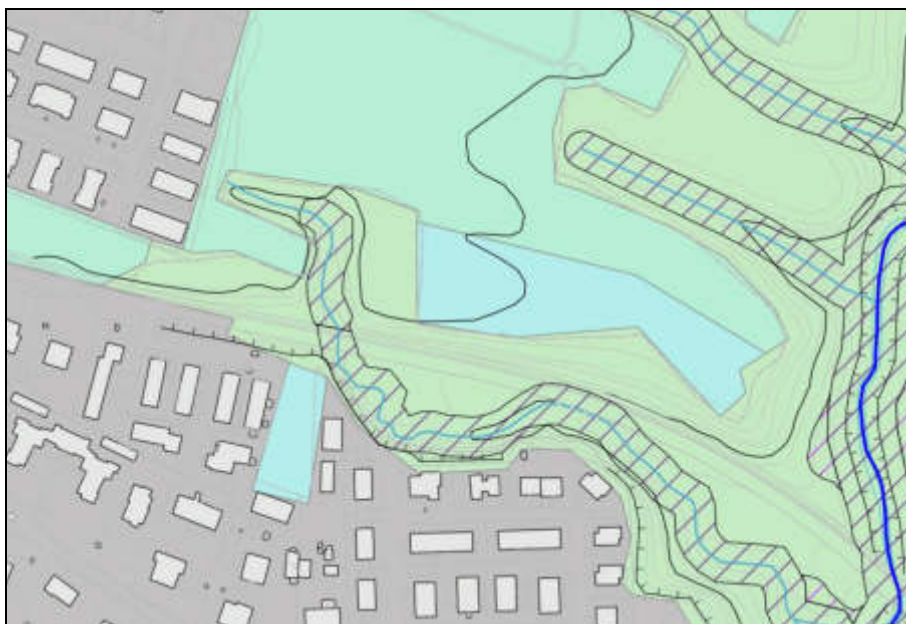
**Fig. 6.6** - Sovrapposizione tra le aree PGRA proposte (barrato viola scuro aree P3H) e le classi d'uso così come riportate nel DUSAF 2022. Si osserva che il corso d'acqua "Anonimo =3" è interamente compreso nella classe d'uso "boschi di latifoglie a densità media e alta governati a ceduo" e vi siano 2 punti di interferenza con la SP 166.

Lungo il torrente Anonimo 03 vi è l'interferenza dell'area Ee con la SP 166 in due punti, uno in prossimità del tratto intubato e uno in corrispondenza dell'attraversamento, come illustrato in fig. 6.6.

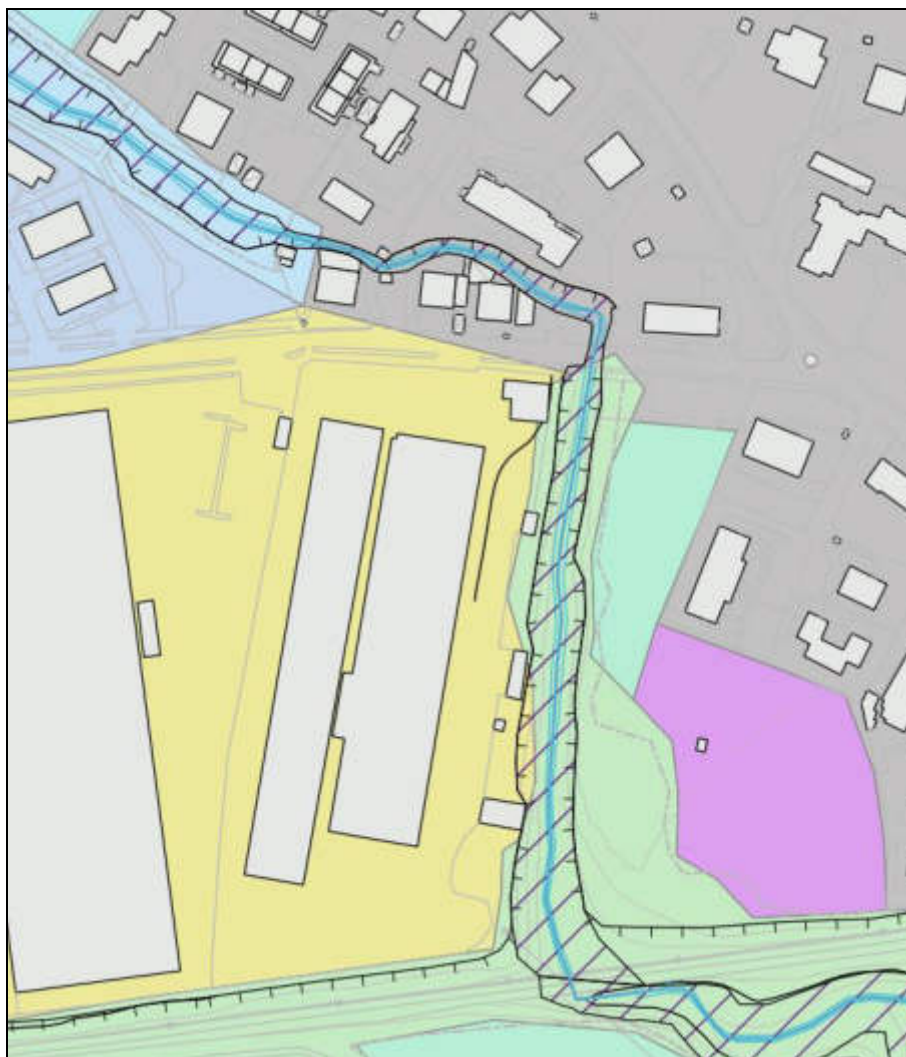
**Fig. 6.7** - Sovrapposizione tra le aree PGRA proposte (barrato viola scuro aree P3/H) e le classi d'uso così come riportate nel DUSAF 2022 lungo la Valle Maggiore. Si nota l'interferenza con la ferrovia, con le aree classificate come insediamento industriale/artigianale (in sponda destra, in giallo) e il tessuto urbano discontinuo (in grigio)

Nella "Valle maggiore" si ha interferenza con la linea ferroviaria Bergamo-Carnate, viene lambita una piccola porzione di territorio classificata come "insediamenti industriali, commerciali, artigianali" in sponda destra tra le vie Baccanello e la ferrovia e, nel tratto tra l'attraversamento del torrente con la via Baccanello e il civico 8 della stessa, l'area P3/H interferisce con il "tessuto residenziale discontinuo".

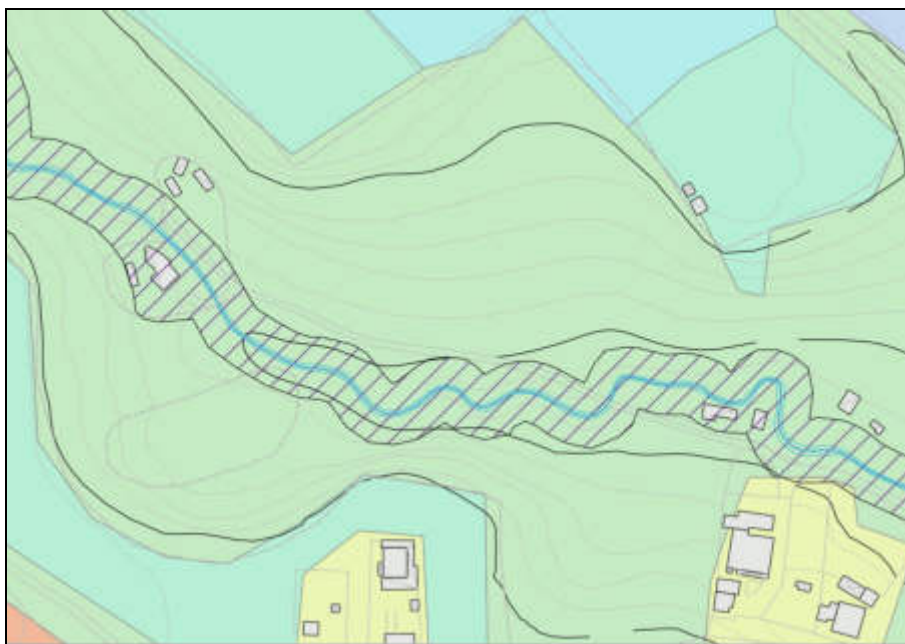
**Fig. 6.8** - Sovrapposizione tra le aree PGRA proposte (barrato viola scuro aree P3H) e le classi d'uso così come riportate nel DUSAF 2022 per la valle del Luf. Si osserva che qualunque il corso d'acqua sia interamente compreso nella classe d'uso "boschi di latifoglie a densità media e alta governati a ceduo" sono presenti alcune costruzioni nell'area a pericolosità P3H.

Dall'osservazione delle foto aeree AGEA 2018-19, della cartografia, nonché da rilievi effettuati in loco, si evince come lungo la valle del Luf siano presenti alcune costruzioni nell'area con scenario P3/H, ancorché nel DUSAF 2022 esse ricadano comunque in porzioni di territorio classificate come "boschi di latifoglie a densità media e alta governati a ceduo".

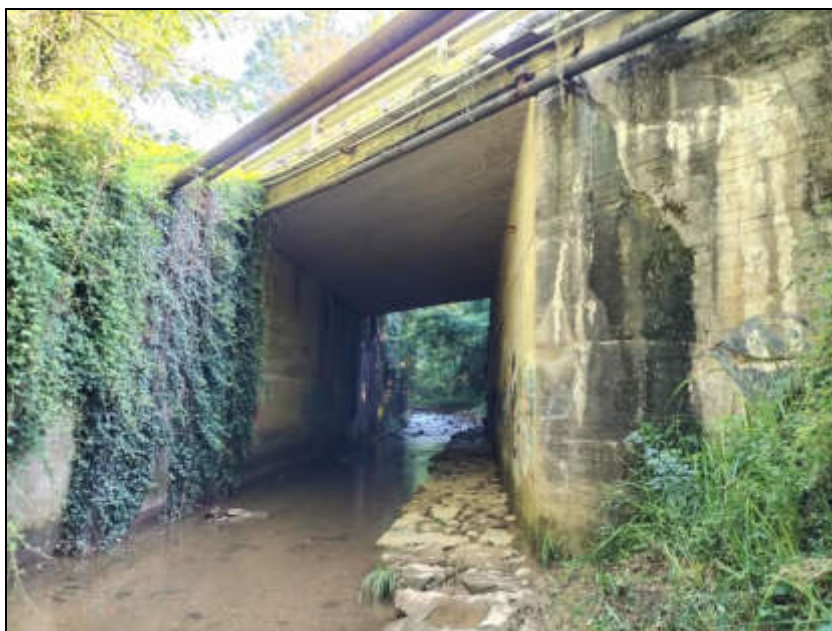
**Fig. 7.1** - Dettaglio del ponte della SP 166 vista da Sud. Si notano i tubi dei servizi e la passerella pedonale lungo il greto del torrente (punto da cui è stata misurata l'altezza del ponte)

La SP 166 è attraversata tramite un ponte stradale, cui è stato aggiunto un contiguo ponte per la il passaggio della pista ciclabile, che si trova lungo il lato nord della SP, che ha larghezza 5,4 m circa e altezza 5,1 m circa. Al ponte è addossato il terrapieno della strada provinciale.

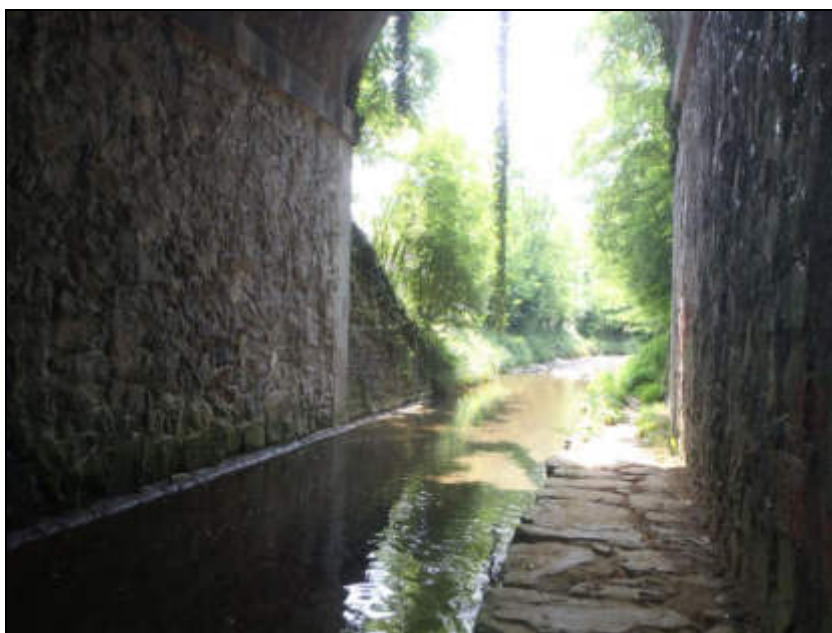
**Fig. 7,2** - Dettaglio del ponte della ferrovia, da Nord. Si nota l'ampia luce del ponte. Oltre il ponte della ferrovia si vedono le sponde del t. Buliga. Dai dati desumibili dal progetto di "Messa in sicurezza idraulica del torrente Buliga e affluenti dai crolli spondali (Ecosphera, 2021)" le sponde sono in grado di contenere la piena dei 100 anni,

La ferrovia attraversa il torrente Buliga con un ponte ad arco in muratura, di altezza molto superiore a quella dei terrazzi circostanti, in quanto la ferrovia corre su un terrapieno. Dai dati presenti nel progetto di "Messa in sicurezza idraulica del torrente Buliga e affluenti dai crolli spondali (Ecosphera, 2021)" le sponde sono in grado di contenere la piena dei 100 anni; la luce del ponte è di 6 m di larghezza e circa 8,5 di altezza

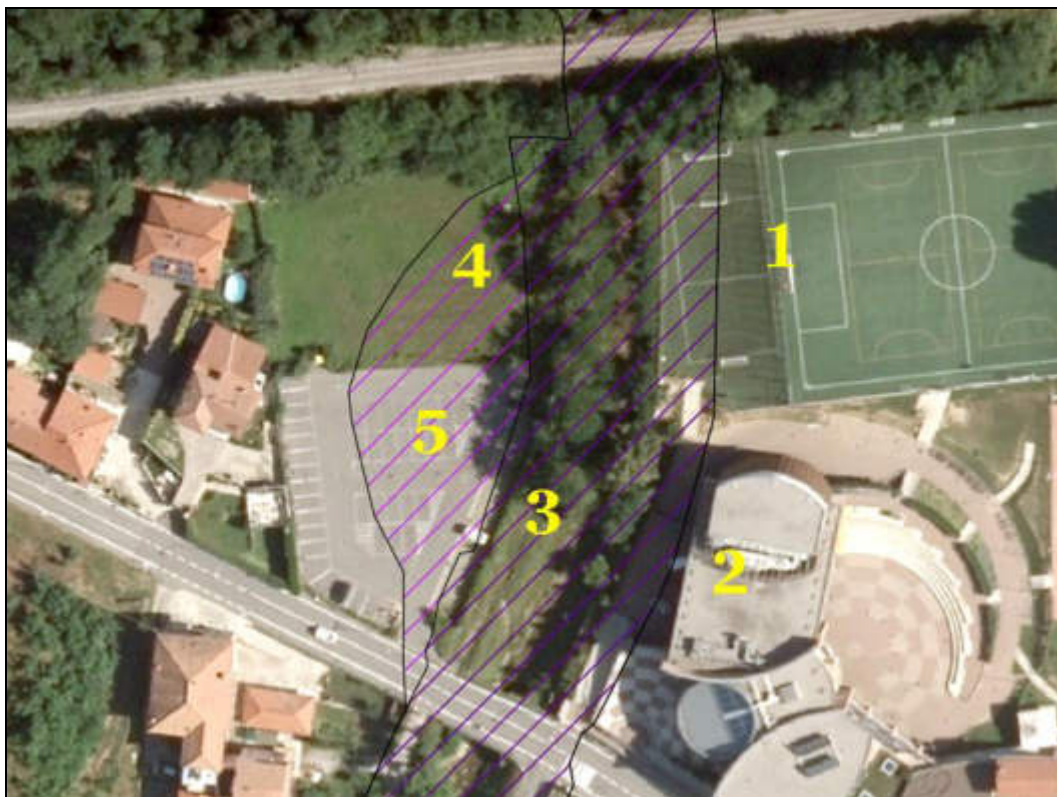
**Fig. 7.4** - Tratto del T. Buliga tra la ferrovia e il ponte di via Milano. In barrato viola chiaro le aree P2/M, in barrato viola scuro quelle P3/H. Per la spiegazione dei numeri, vedi testo. Dal progetto "Messa in sicurezza idraulica del torrente Buliga e affluenti dai crolli spondali (Ecosphera, 2021)" risulta che le piene di 100 anni in questo tratto sono contenute nelle sponde.

In particolare in sponda sinistra del T. Buliga è presente un campo sportivo (campo da calcio) e il centro parrocchiale. L'area allagabile interessa una parte del campo da calcio (1 in fig. 7.4) e una parte del cortile del centro parrocchiale (2 in fig. 7.4). Essi sono separati dal torrente Buliga da un argine e un muretto alla base della recinzione alto poche decine di centimetri. Il cortile del centro parrocchiale si trova a quota inferiore rispetto a quella del muretto che sorregge la recinzione.

In riva destra, dalla sponda per una larghezza di circa 8-9 m (3 in fig. 7.4) è presente una fascia di terreno adibita a percorso ciclopeditone che si estende lungo tutto il tratto tra la ferrovia e il ponte di via Milano. Esternamente a questo vi è un dislivello di circa 1,5-2 m in corrispondenza dell'area verde a Nord del parcheggio (4 in fig. 7.4) e un dislivello di circa 50 cm circa in corrispondenza del parcheggio. Il parcheggio (5 in fig. 7.4) è leggermente inclinato verso la sponda del Buliga e verso Nord nel tratto addossato alla Via Milano che risulta rialzata rispetto

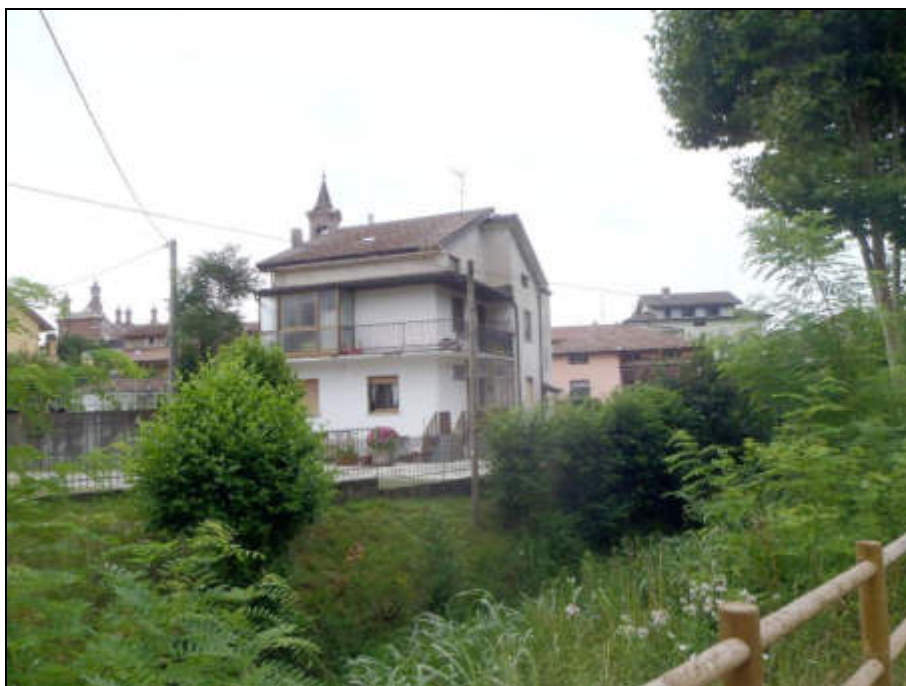
**Fig. 7.6a** - Edificio in sponda sinistra (edificio 1a di fig. 7.5), visto dalla sponda destra del T. Buliga. Si nota il muretto di sostegno della recinzione.

Lungo la sponda gli edifici risultano protetti da una recinzione con alla base un muro alto circa 20 cm; da interviste con gli abitanti dell'edificio è emerso che circa 40 anni fa c'era stato un fenomeno di allagamento nelle cantine della casa (1a, in fig. 7.5 e fig. 7.6), ma dopo tale evento non si sono più avuti problemi connessi al torrente Buliga; sempre dalle stesse testimonianze risulta nei momenti di massima piena il livello del torrente Buliga si attesta circa 20 cm più in

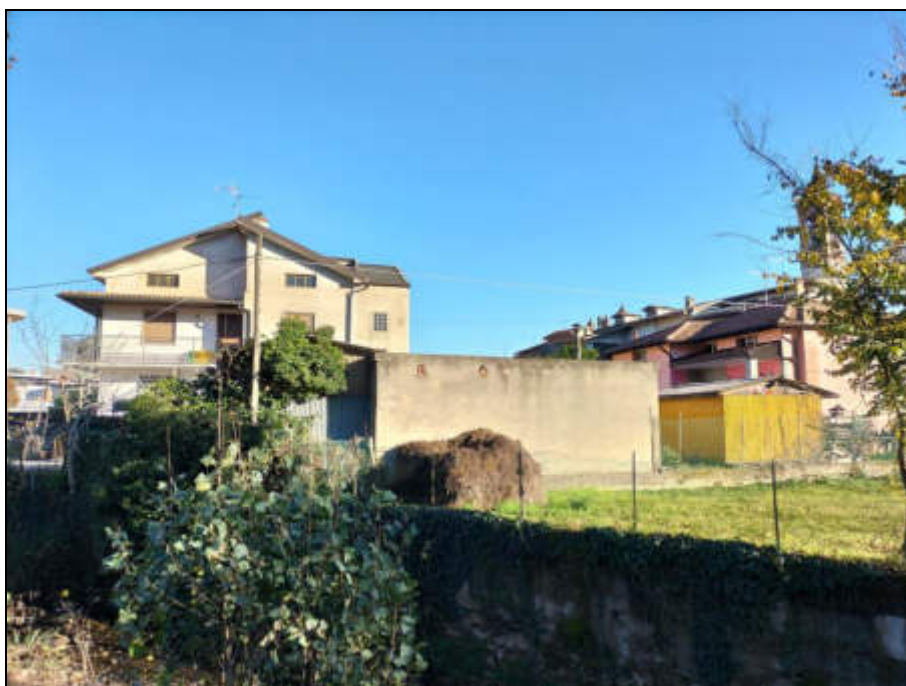
**Fig. 7.6b** - Edificio in sponda sinistra (edificio 1 di fig. 7.5), visto dalla sponda destra del T. Buliga. In primo piano è visibile l'edificio 1b, sullo sfondo l'edificio 1a.

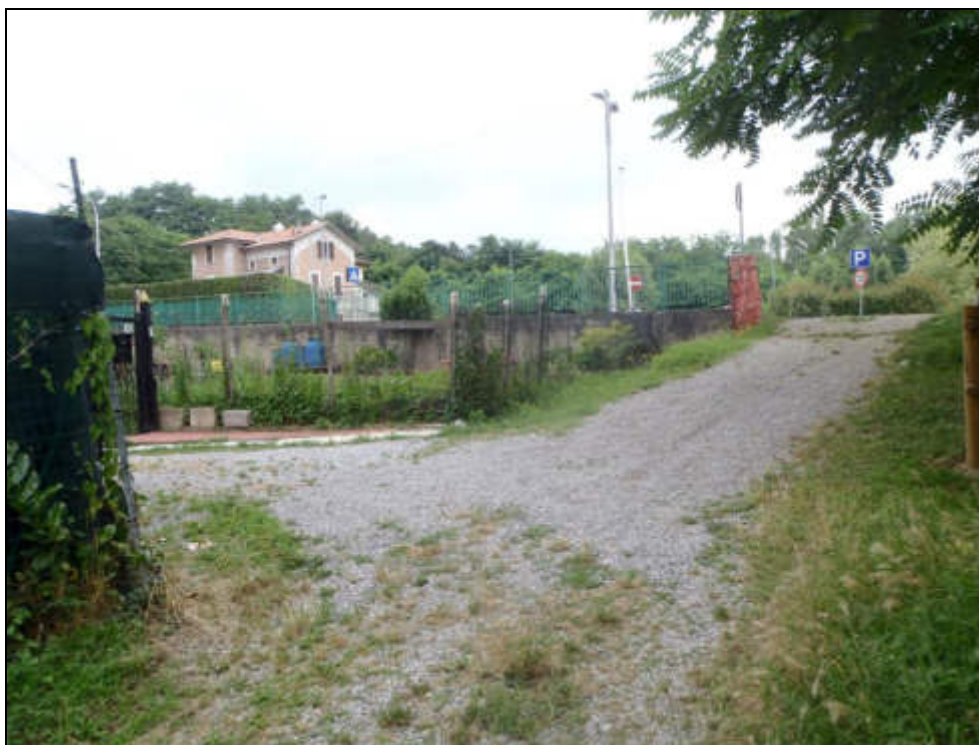
**Fig. 7.7a** - Percorso ciclopedonale e rampa di accesso alla via Milano. A sinistra è presente il vialetto di accesso al civico 17a.

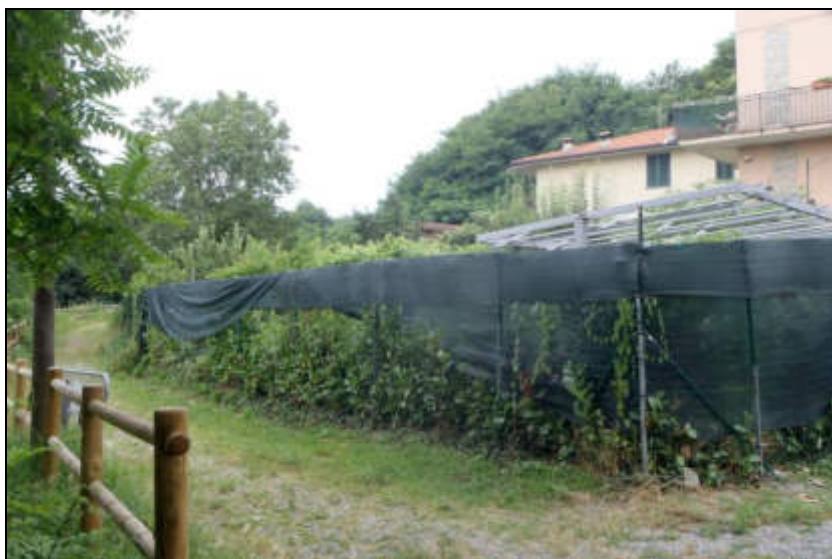
**Fig. 7.7b** - Parte del cortile del civico 17a e percorso ciclopedonale; la parte recintata è a quoto più alta di circa 20 cm rispetto al percorso ciclopedonale

La parte a Sud del vialetto è rialzata di 20-40 cm rispetto al percorso ciclopedonale che corre in fregio al t. Buliga .

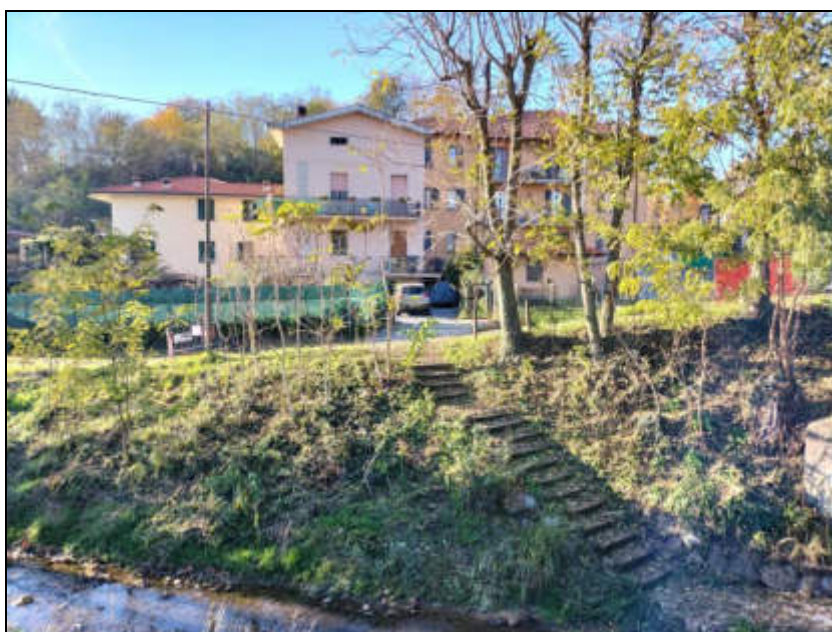
**Fig. 7.7c** - Edifici del civico 17a visto dalla sponda sinistra. In primo piano la scala per accedere al bypass pedonale del ponte. Sulla sfondo è possibile vedere il vialetto di accesso; la parte sinistra, recintata, è a quoto più alta di circa 20 cm rispetto al percorso ciclopedonale.

Le aree P3/H ed P2/M non interessano gli edifici del civico 17A che sono invece lambiti dalle aree Em; in particolare i due edifici più vicini al t. Buliga sono costituiti uno da box (5a in fig. 7.5). e uno è adibito ad abitazione (5b in fig. 7.5).

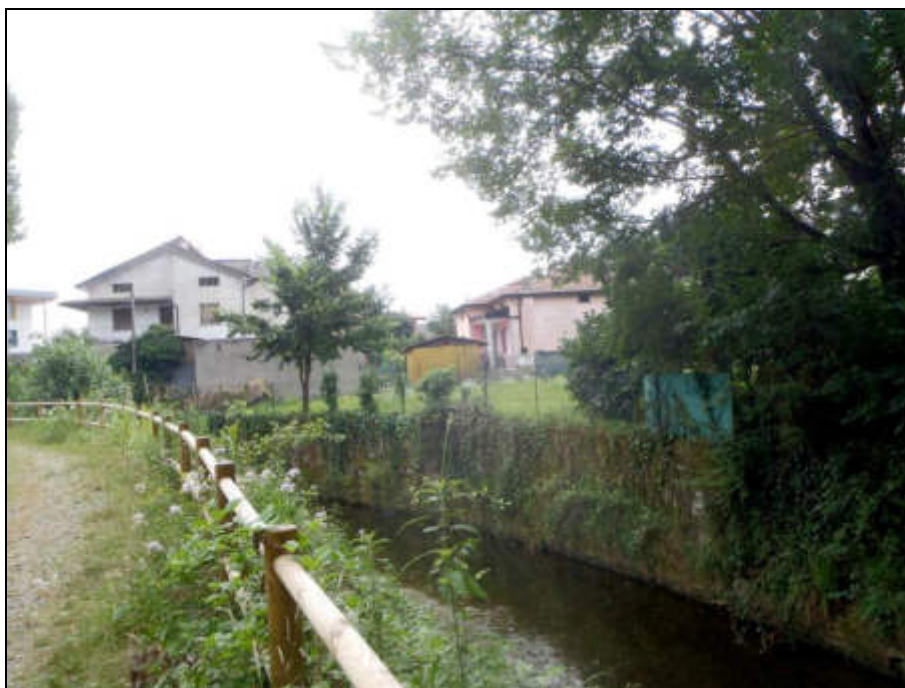
**Fig. 7.8** - Terreno indicato con 7 nella fig. 7.5, visto dalla sponda destra.

Proseguendo in sponda sinistra il terreno indicato con 7 nella fig. 7.5 non risulta interessato da particolari fenomeni di allagamento. Storicamente, viene riportato dagli abitanti residenti che molte decine di anni fa solo la parte più prossima al corso d'acqua era stata interessata dalla piena del T. Buliga. La sponda è artificiale e su di essa è collocata una rete metallica.

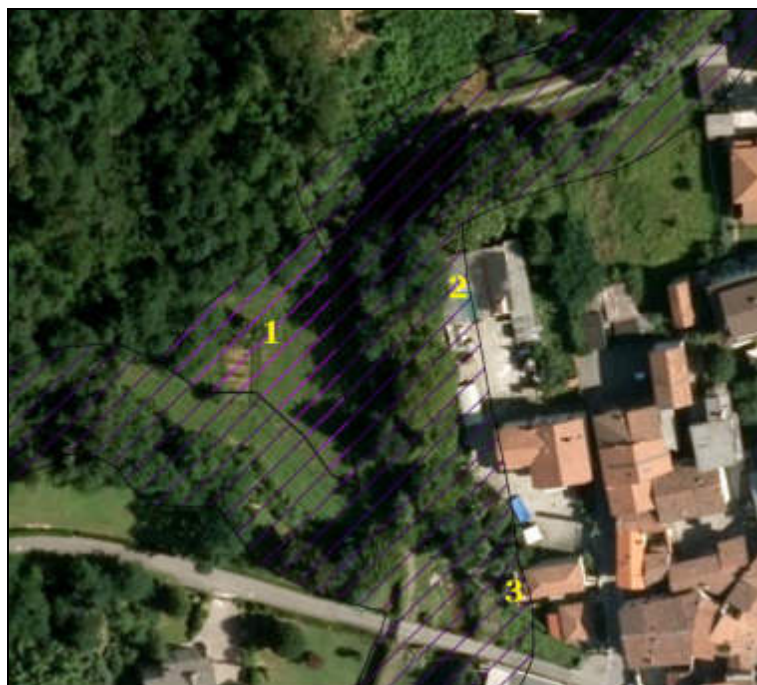
**Fig. 7.9** - Porzione meridionale del tratto Ponte di via Milano-ponte di via Mercato. In barrato viola chiaro le aree P2/M, in barrato viola scuro quelle P3/H. Per la spiegazione dei numeri, vedi testo

Nella parte meridionale del tratto tra il ponte di via Milano e quello di via Mercato ricade in classe di rischio R4 un'area in sponda destra appena a Nord del ponte di via Mercato (1 in fig. 7.9) in quanto è appartenente al "tessuto residenziale continuo mediamente denso" ed è ricompresa, nella proposta di modifica, nelle aree con scenario P2/M. Si tratta, in realtà, di un'area verde. Da interviste con i residenti, è emerso che l'area è stata parzialmente allagata per una limitata porzione in vicinanza della sponda, nel 2016, in occasione di un evento di piena in

cui il livello del torrente Buliga aveva quasi raggiunto le tubazioni posizionate in corrispondenza del ponte di via Mercato

In sponda sinistra, oltre il terreno indicato come 7 in fig. 7.5, l'area ricadente in classe di rischio R4 interessa parzialmente il cortile di alcune abitazioni. Lungo la sponda del torrente Buliga sono presenti alcune baracche/tettoie.

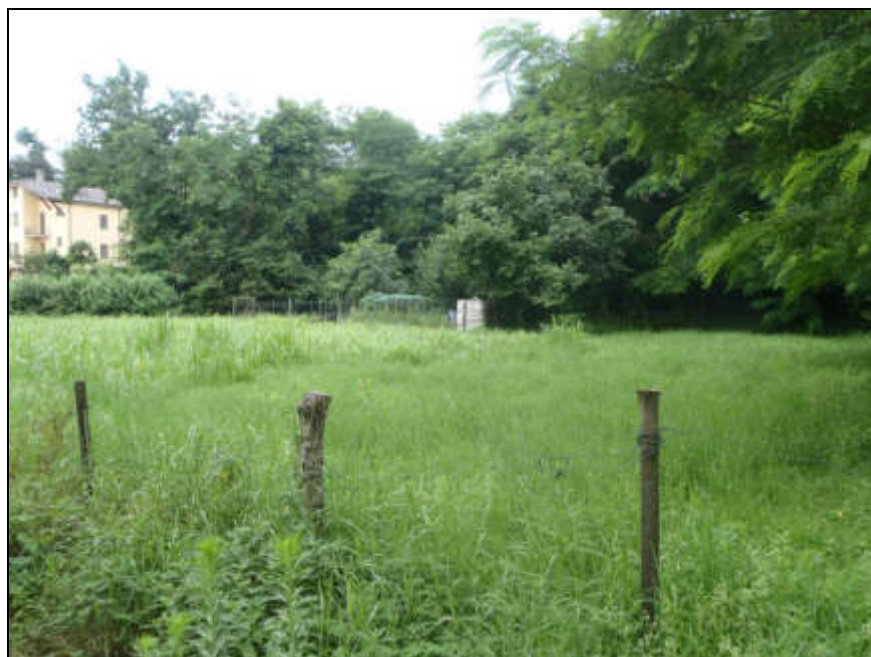
**Fig. 7.10** - Area 1 di fig. 7.9: si osserva come essa sia un'area non costruita pur essendo compresa nel tessuto urbano. A sinistra, dietro la cortina di arbusti, è presente il terrapieno che sale al civico 39.

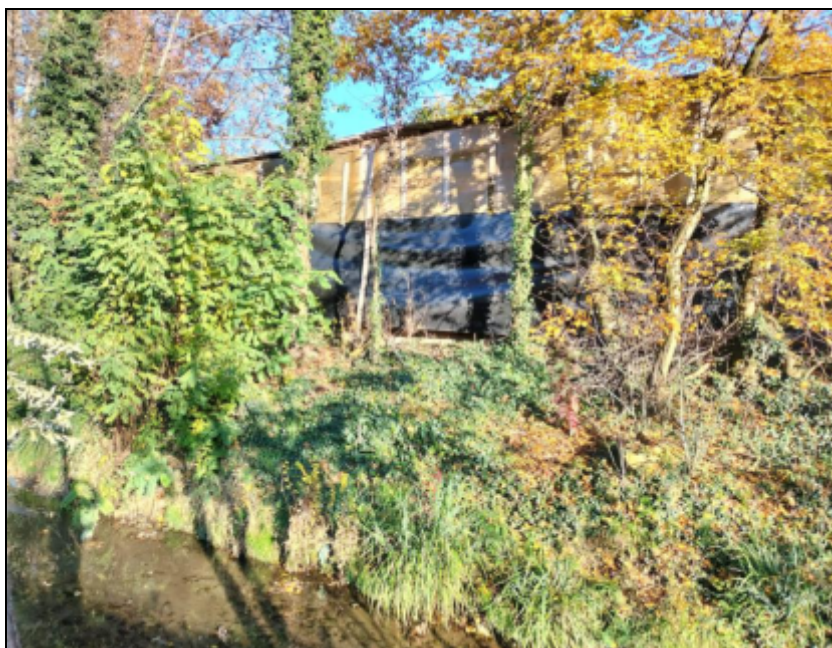
**Fig. 7.11b** - Scorcio della tettoia indicata con il numero 2 in fig. 7.9.

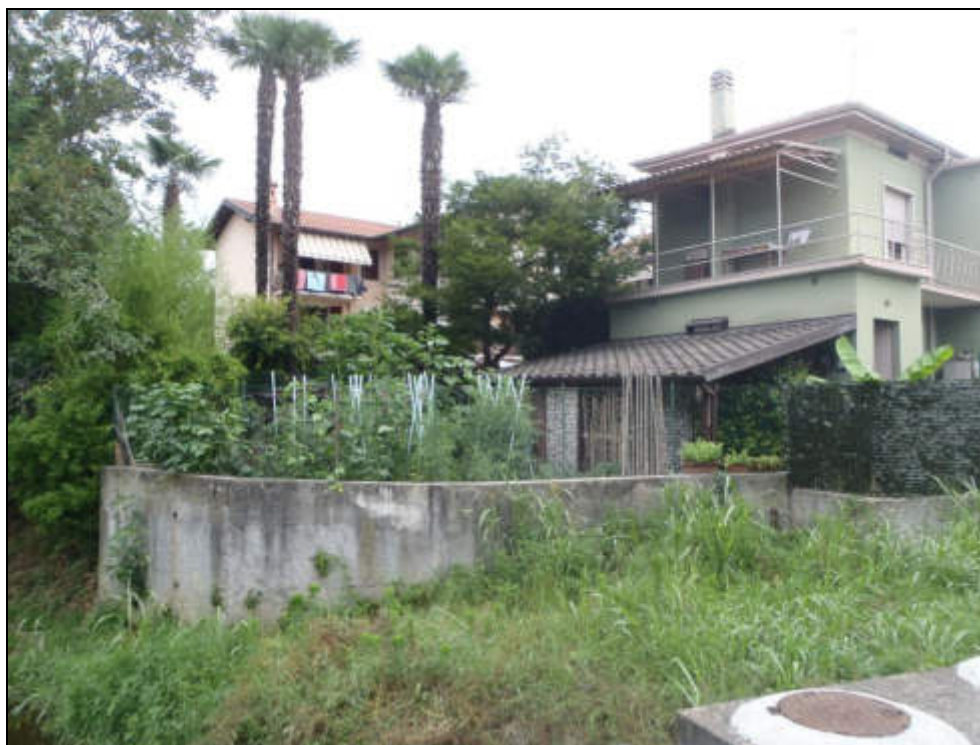
**Fig. 7.12** - Edificio in sponda sinistra a Nord del ponte di via Mercato, indicato numero 3 in fig. 7.9. Si nota il muro di protezione in corrispondenza del torrente Buliga.

Risulta parzialmente in area R4 anche l'edificio in sponda sinistra, appena a Nord del ponte di via Mercato. L'edificio è protetto verso la sponda del T. Buliga da un muro in calcestruzzo alto circa 2,5 m dal letto del torrente. Le interviste agli inquilini hanno messo in luce l'assenza di fenomeni di allagamento dovuti al torrente stesso.

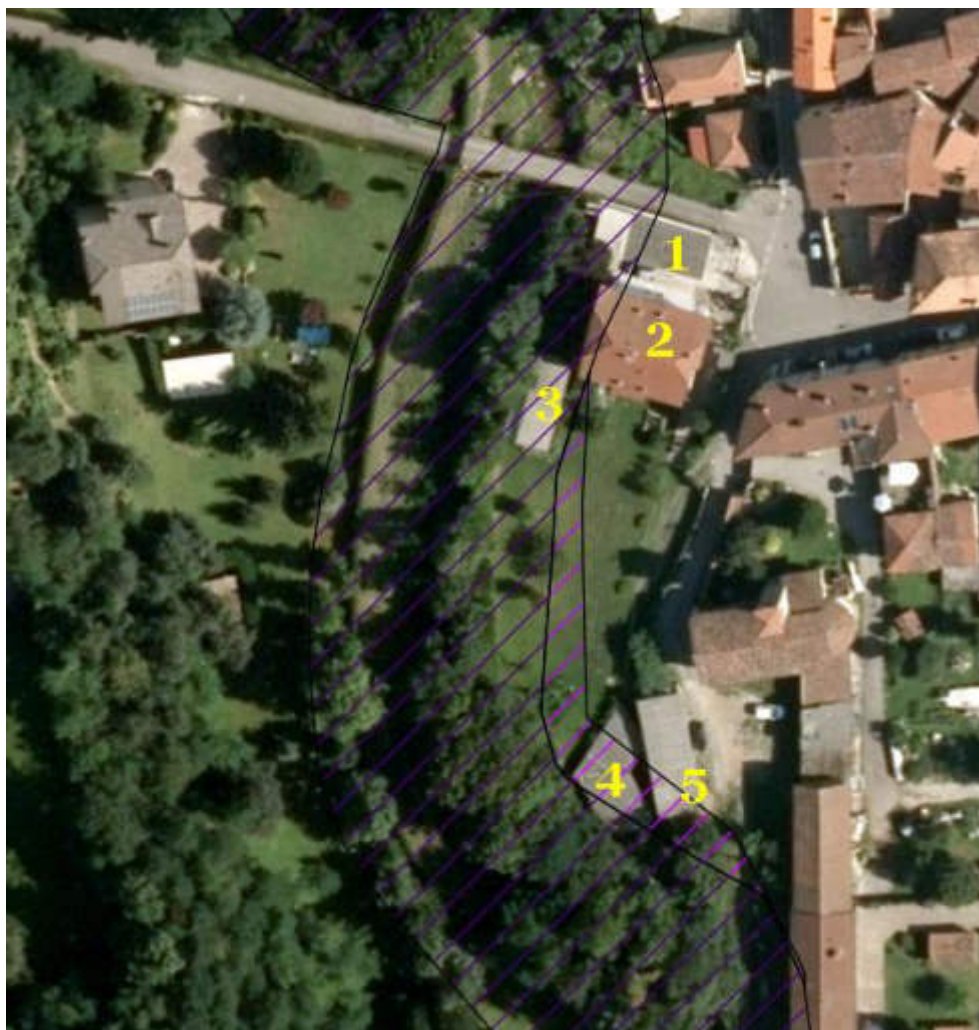
**Fig. 7.13** - Porzione settentrionale del tratto Ponte di via Mercato-ponte di via Medolago. In barrato viola chiaro le aree P2/M, in barrato viola scuro quelle P3/H. Per la spiegazione dei numeri, vedi testo.

Appena a valle del ponte di via Mercato, in prossimità del quale è stata effettuata una risistemazione e allargamento dell'alveo, in sponda destra è la classe di rischio R4 interessa il percorso ciclopeditonale e una limitata fascia del giardino del civico 39, il cui edificio è a quota più alta, mentre in sponda sinistra rientrano in questa classe di rischio alcune costruzioni.

Adiacente al ponte di via Mercato e al T. Buliga è presente una costruzione (1 in fig. 7.13) adibita a box, a piano strada. L'edificio 2 è una palazzina di 3 piani fuori terra, che risulta solo parzialmente interessata dall'area in classe di rischio R4 .

Appena a sud della palazzina è presente una tettoria che protegge un container adibito a magazzino/ripostiglio (3 in fig 7.13 e fig. 7.14).

La maggior parte dell'area interessata dallo scenario di pericolosità P2/M e P3/H è costituita da giardino privato; sempre all'interno della stessa proprietà, più verso sud, la quota del terreno scende leggermente e in prossimità del limite sud, in corrispondenza dell'ansa del T. Buliga, sono presenti due costruzioni (4 e 5 in fig. 7.13), una delle quali una volta adibita ad officina, e attualmente usate come deposito/magazzino. Solo uno dei due edifici (4 in fig. 7.13) rientra parzialmente nell'area con scenario di pericolosità P3/H, mentre una parte di questo e una parte della costruzione adiacente ricade nelle aree con pericolosità P2/M. Da interviste con il proprietario risulta che negli anni tra li 1987 e il 1990 circa vi era stato un consistente fenomeno di allagamento, ma successivamente agli interventi lungo il torrente Buliga tali eventi non si sono più ripetuti.

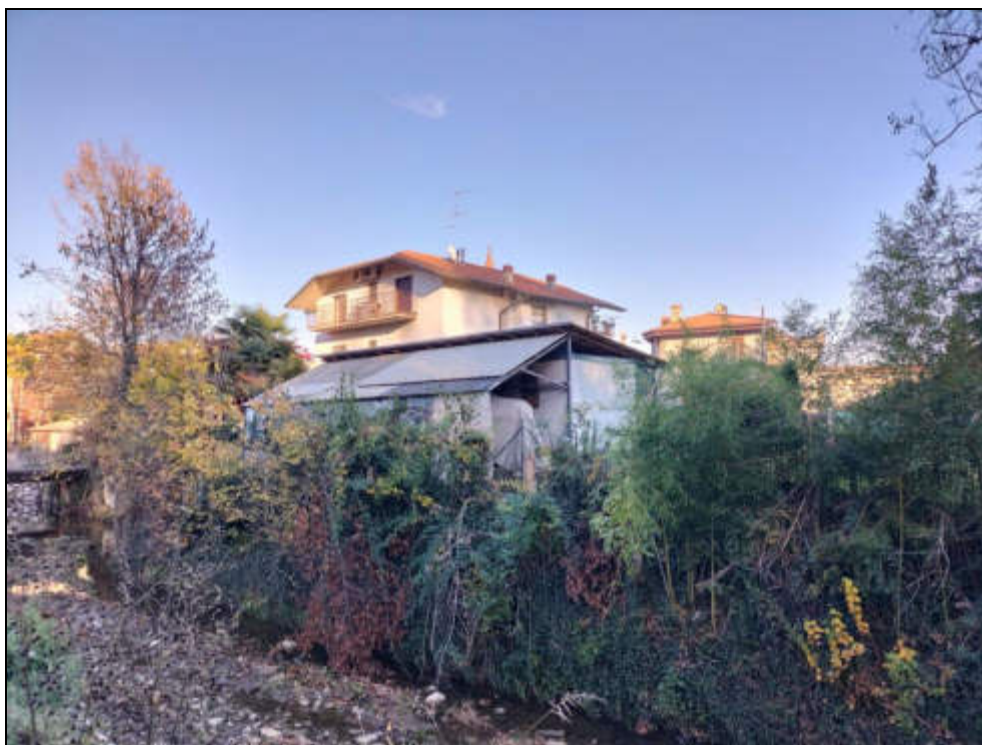
**Fig. 7.14** - Tettoia a protezione di un container usato come magazzino/ripostiglio (3 in fig. 7.13) visto dalla sponda destra del T. Buliga.

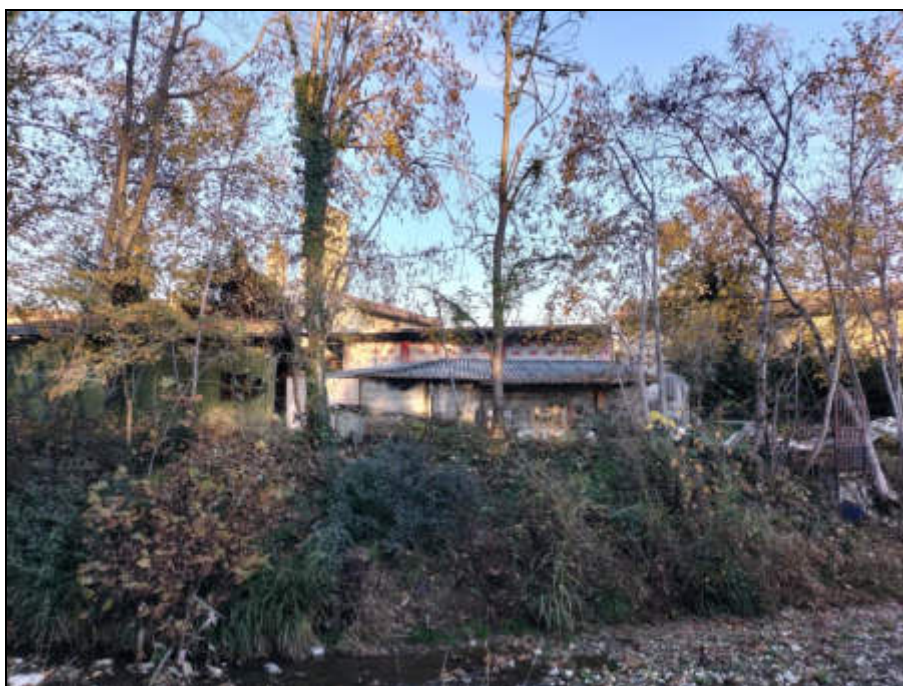
**Fig. 7.15b** - Vista dalla sponda destra delle costruzioni indicate in fig. 7.13 con i numeri 4 (in primo piano) e 5 (in secondo piano).

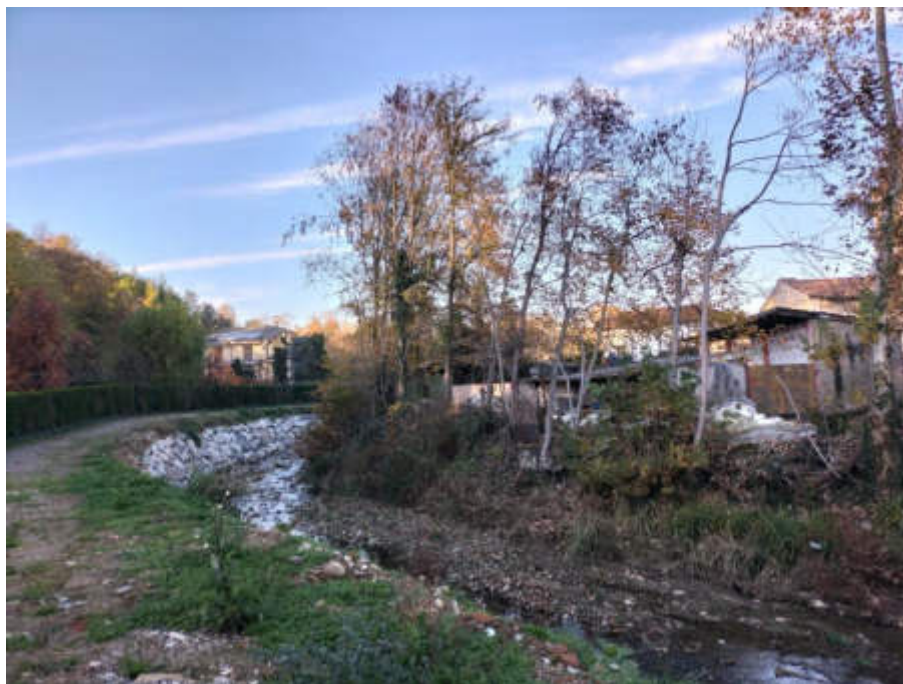
**Fig. 7.15c** - Vista dalla sponda destra delle costruzioni indicate in fig. 7.13 con i numeri 4 (a sinistra) e 5 (a destra).

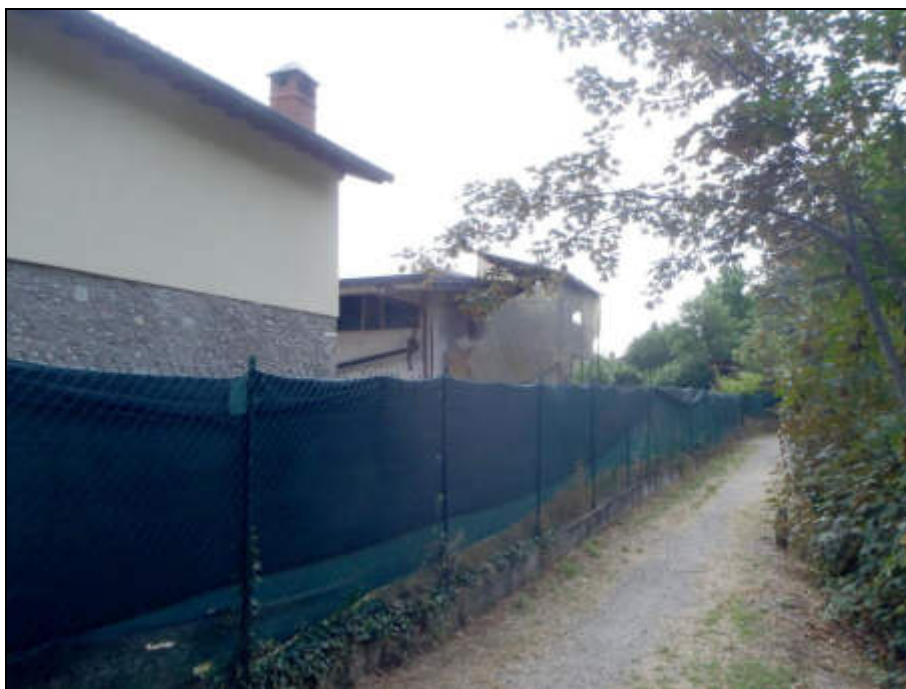
**Fig. 7.17a** - Vista degli edifici presenti sulla via San donato (l'accesso è sulla via Rota); in primo piano l'edificio 1 di fig. 7.16, in secondo piano il capannone ad uso agricolo, indicato con 2a nella stessa fig 7.16. Si nota il muretto alla base della recinzione.

In particolare si tratta dell'edificio di via Rota 8 usato come abitazione (1 in fig. 7.16 e fig.7.17) e di un capannone ad uso agricolo (2a/b in fig. 7.16). Questa proprietà è delimitata da una recinzione sorretta parzialmente da un basamento di altezza variabile tra 10 e 50 cm. All'angolo SW della proprietà è presente una tettoia in lamiera (2b in fig. 7.16) per ricovero mezzi agricoli.

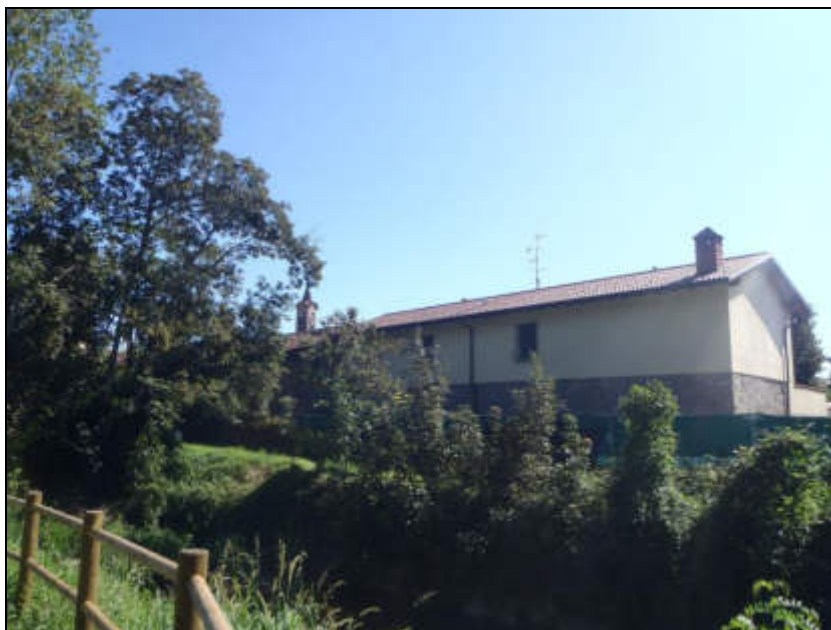
**Fig. 7.17b** - Vista l'edificio 1 di fig. 7.16, dalla sponda opposta del T. Buliga.

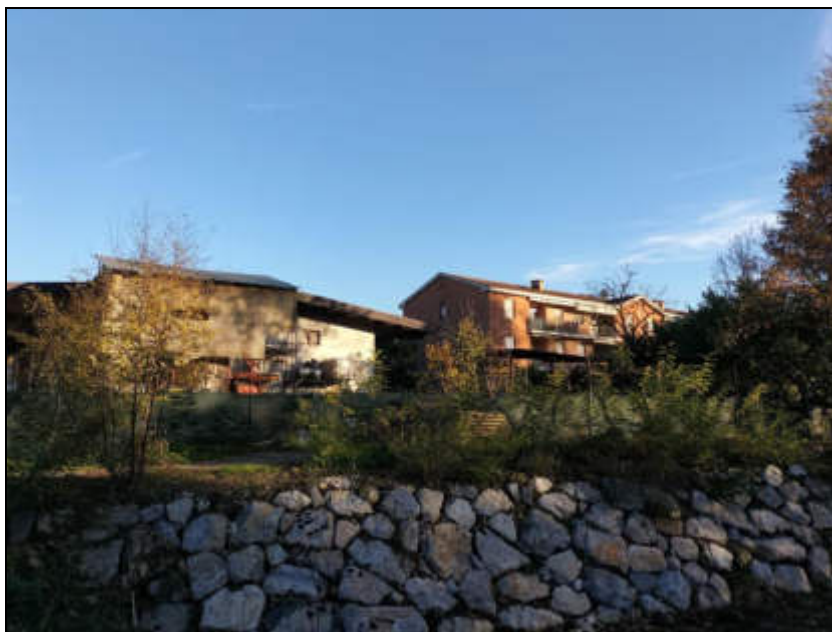
**Fig. 7.18** - Vista del capannone presenti sulla via San Donato (l'accesso è sulla via Rota) indicato con il numero 2a di fig. 7.16 (a sinistra); a destra, davanti alla casa arancione è visibile la tettoia indicata con il numero 2b nella stessa fig 7.16. Vista dalla sponda destra del T. Buliga.
