# Comune di Terno d'Isola

## Piano di Governo del Territorio Componente Geologica, Idrogeologica e Sismica (ex art. 57 Lr. 12/2005 s.m.i.)

# Allegato 1

## SCHEDE POZZI

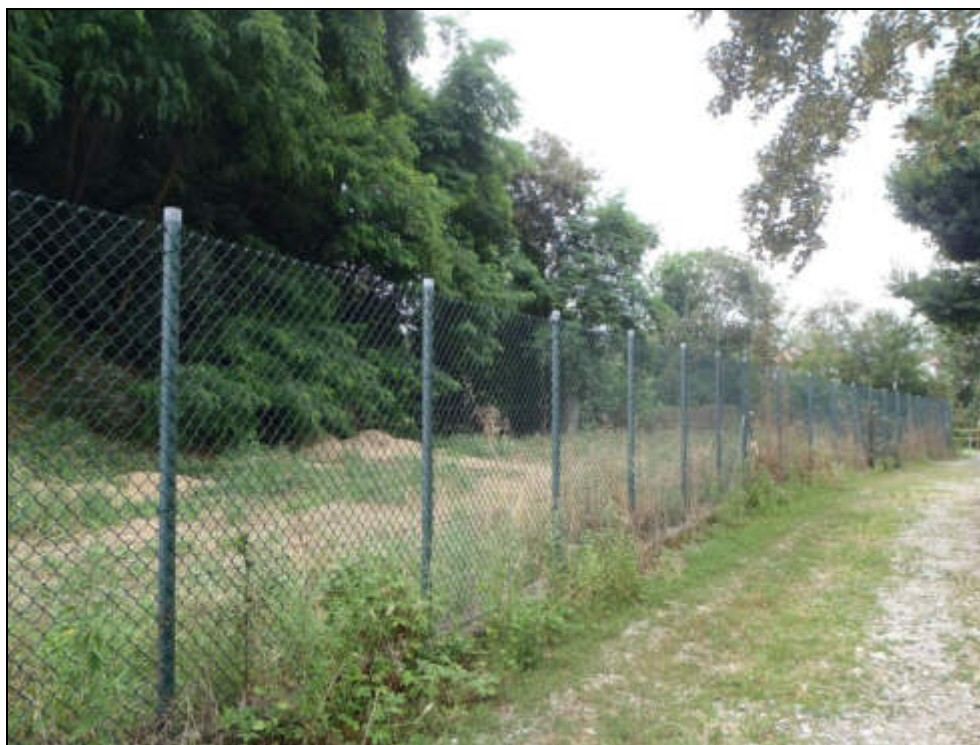
**Fig. 7.19** - Vista della parte nord dell'area di pertinenza dell'azienda agricola (3 in fig 9.11). Si vede la recinzione con il basamento e il percorso ciclopedonale

In sponda destra, invece, (3 in fig. 7.16) è presente, oltre il percorso ciclo pedonale, un'area di pertinenza di un'azienda agricola; l'area è delimitata, verso Est, da una recinzione con un basamento di appoggio di altezza variabile ma sempre compresa in pochi decimetri. Nella porzione più a Nord l'area è libera (vedi fig. 7.19) ed è all'incirca alla stessa quota del percorso ciclopedonale.

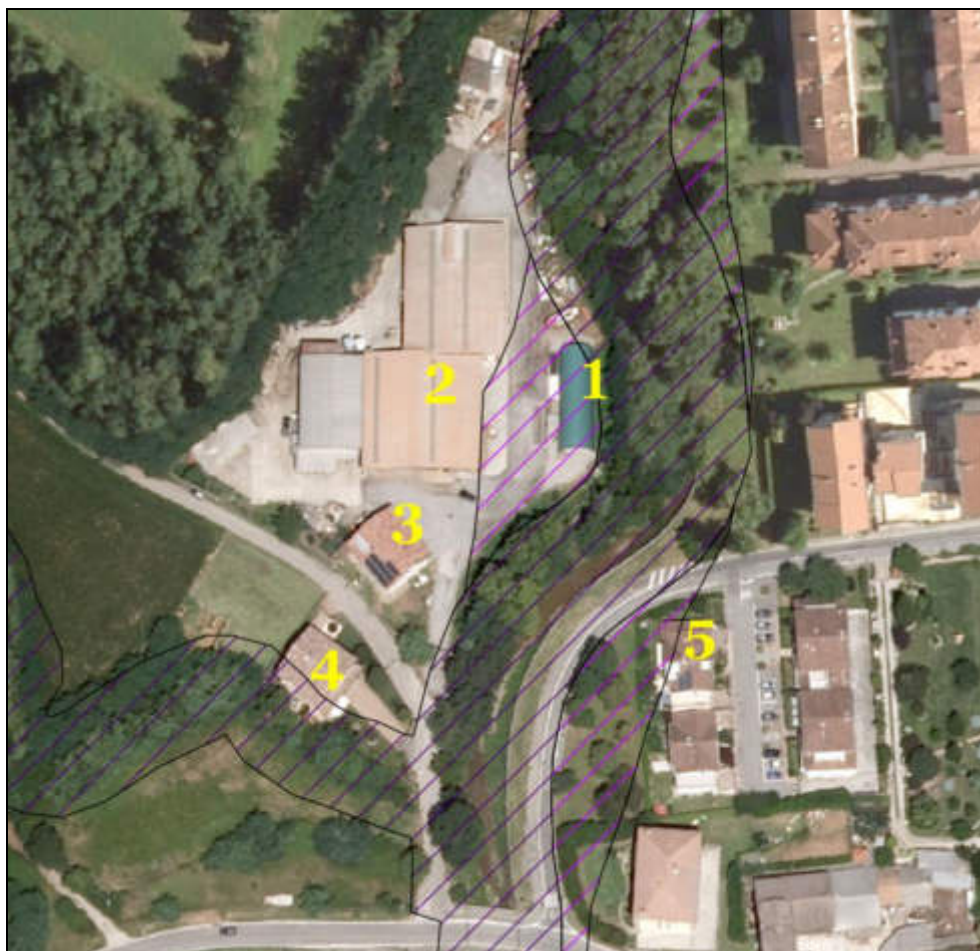
**Fig. 7.20** - Area a nord del Ponte di via Medolago. In barrato viola chiaro le aree P2M, in barrato viola scuro quelle P3H. Per la spiegazione dei numeri, vedi testo

Nella porzione centrale della proprietà è presente una tettoia (1 in fig.7.20) che risulta rialzata rispetto all'area a Est di alcune decine di centimetri, così come tutto il piazzale dell'azienda, compreso il capannone centrale (2 in fig. 7.20) e la casa all'interno della medesima proprietà (3 in fig. 9.18; fig. 7.21). La tettoia, utilizzata come ricovero mezzi agricoli, è costituita da pali in acciaio e copertura in telo.

In una intervista un residente del civico 1 di via delle Castagne (4 in fig. 7.20), a ridosso del Torrente del Luf, ha riportato che non vi sono problemi di allagamento nella proprietà.

In sponda sinistra del Buliga, le aree a rischio R4 interessano per lo più zone adibite a parco; si ha solo interferenza con la via Don Giuseppe Rota che risulta nell'area a pericolosità P3/H nel tratto adiacente al T. Buliga e in parte gli edifici ai civici 23 e 25 della stessa via (5 in fig. 7.20) che ricadono in aree a pericolosità P2/M. Da interviste a inquilini lungo i civici 23 e 25, tuttavia, non risultano fenomeni di allagamento recenti; solo al n 27 viene riferito di allagamenti antecedenti ai lavori di sistemazione del T. Buliga avvenuti "molti anni fa" come definito dalle persone intervistate.

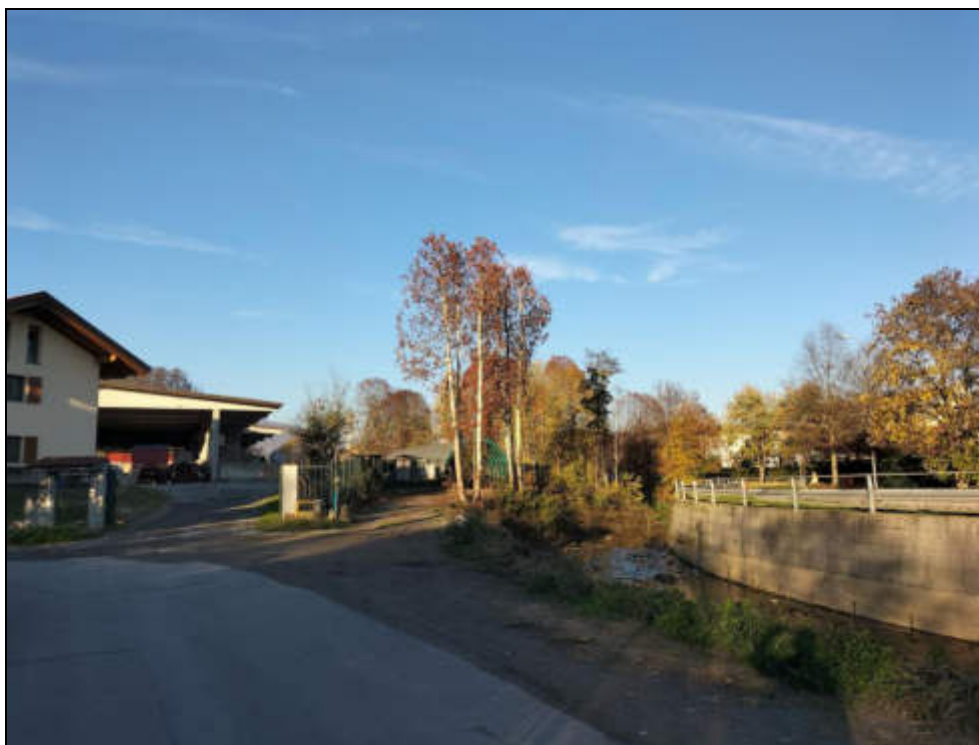
**Fig. 7.21-** Area dell'azienda agricola a nord del Ponte di via Medolago. si nota come il capannone, la casa e la tettoia sulla destra del capannone siano rialzati rispetto alla via della Castagne (in primo piano) e al percorso ciclopedonale.

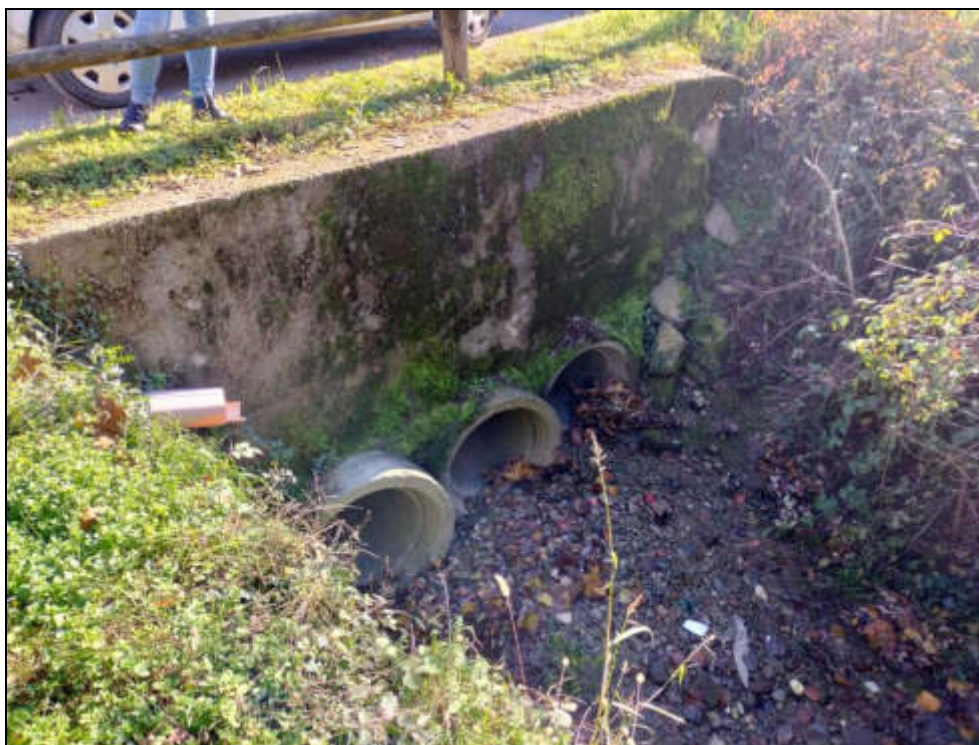
**Fig. 7.22** - Attraversamento di via delle Castagne del torrente Luf, appena prima dell'immissione nel t. Buliga. Vista da monte verso valle.

In corrispondenza dell'intersezione con il torrente del Luf, invece, sono stati riportati, anche dai tecnici comunali, fenomeni di allagamento dovuti al restringimento della sezione in corrispondenza dell'attraversamento di via delle Castagne che avviene tramite tre tubi di diametro ridotto che possono facilmente occludersi per il materiale trasportato dal torrente (fig. 7.22).

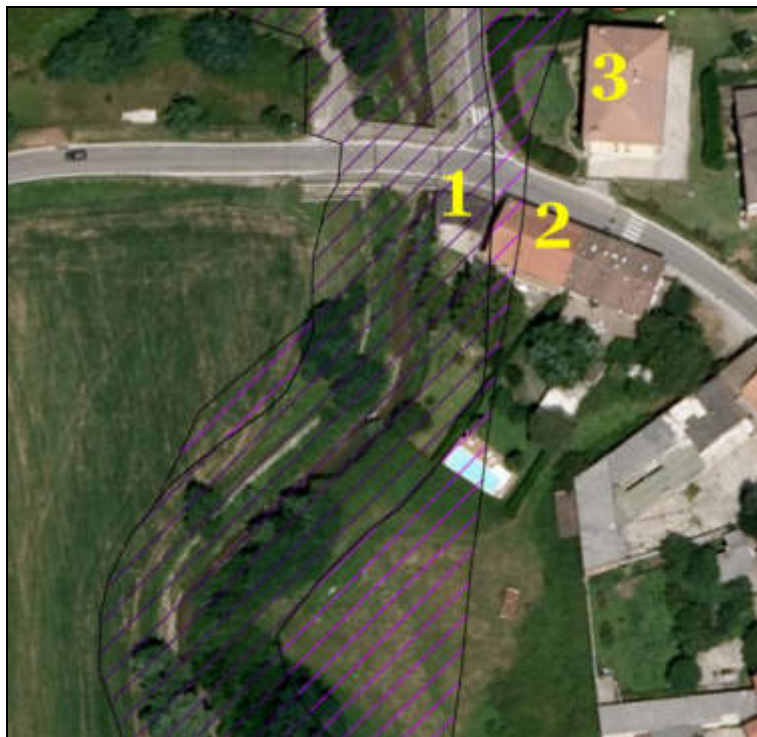
**Fig. 7.23** - Area a sud del Ponte di via Medolago. In barrato viola chiaro le aree P2/M, in barrato viola scuro quelle P3/H. Per la spiegazione dei numeri, vedi testo

In fregio al corso d'acqua è presente una costruzione adibita a rimessa (1 in fig. 7.23), mentre gli edifici ai civici 27 e 25 (2 in fig. 7.23, fig. 7.24) sono abitazioni.

La rimessa è compresa nell'area a pericolosità P3/H, mentre una piccola porzione dell'edificio al civico 27 ricade nell'area a pericolosità P2/M.

Come visibile in fig. 7.23 le aree con scenario di pericolosità P2/M e P3/H insistono anche sui giardini delle abitazioni.

Per completezza, pur essendo esterno alle aree che ricadono in classe di rischio R4 si è cercato di avere informazioni dirette anche dagli inquilini del civico 28 (ed. 3 in fig 7.23) ma non è stato possibile contattare nessuno.

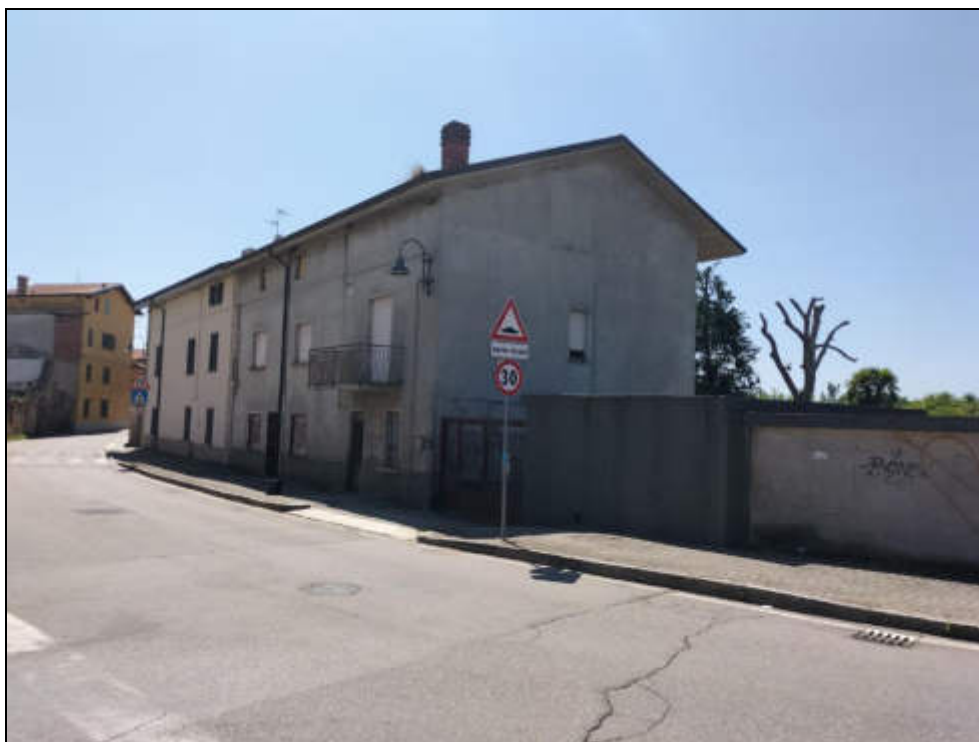
**Fig. 7.24** - Edifici lungo la via Medolago (lato Sud, in sinistra del T. Buliga). In primo piano l'edificio ad uso box, in secondo piano (dopo il cartello stradale) le abitazioni.

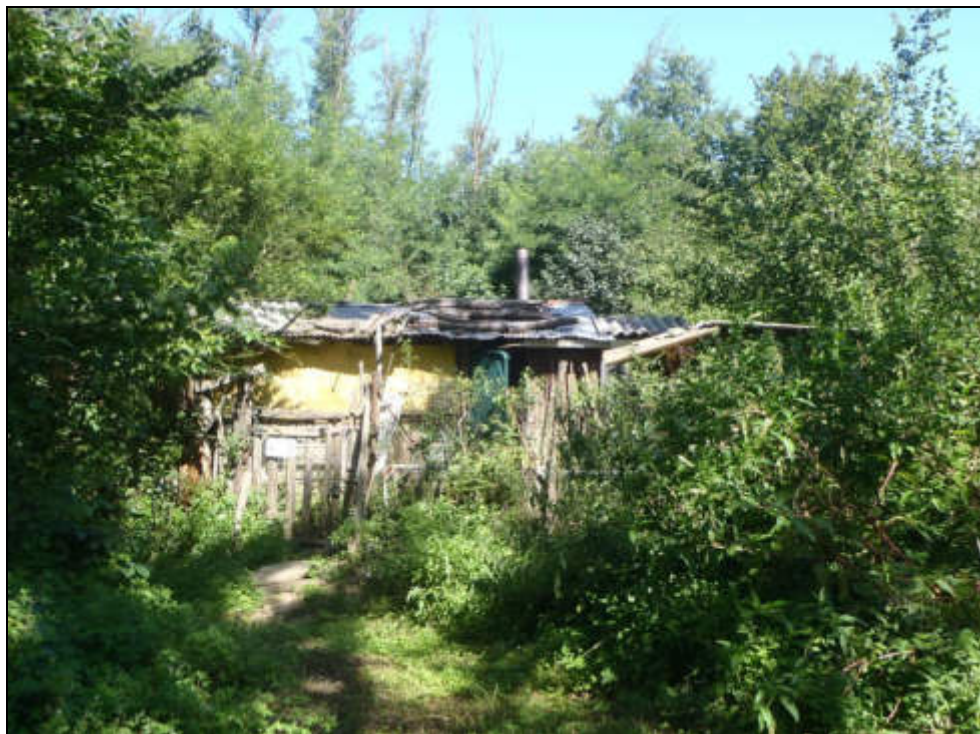
**Fig. 7.25** - Baracche lungo la valle del torrente Luf, in sponda sinistra. Vista dal pianalto.

Sugli altri corsi d'acqua le interferenze con le aree o gli elementi in classe R4 sono limitati agli attraversamenti stradali e ferroviari, dei quali però non risultano criticità, e alcune baracche

utilizzate come ricovero per attrezzi agricoli e/o dimora di animali da cortile lungo il torrente Luf.

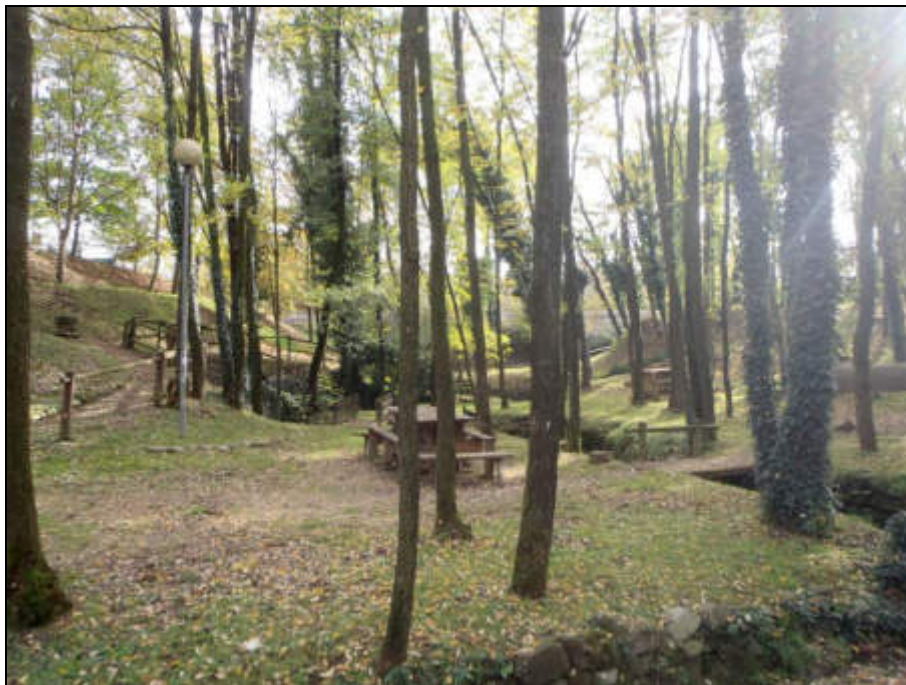
**Fig. 7.28** - Valle del Luf nel tratto tra la ferrovia e la via Baccanello. Si nota la sistemazione a parco con aree di sosta.

Nella valle del Luf, tra la ferrovia e la via Baccanello, l'area in classe di rischio R4 è occupata da un parco pubblico, con sentieristica e aree di sosta e tavoli
